# Scheuren in de achtergevel

Tekst: Ing. T. van Kuijk, Bureau voor Bouwpathologie BB

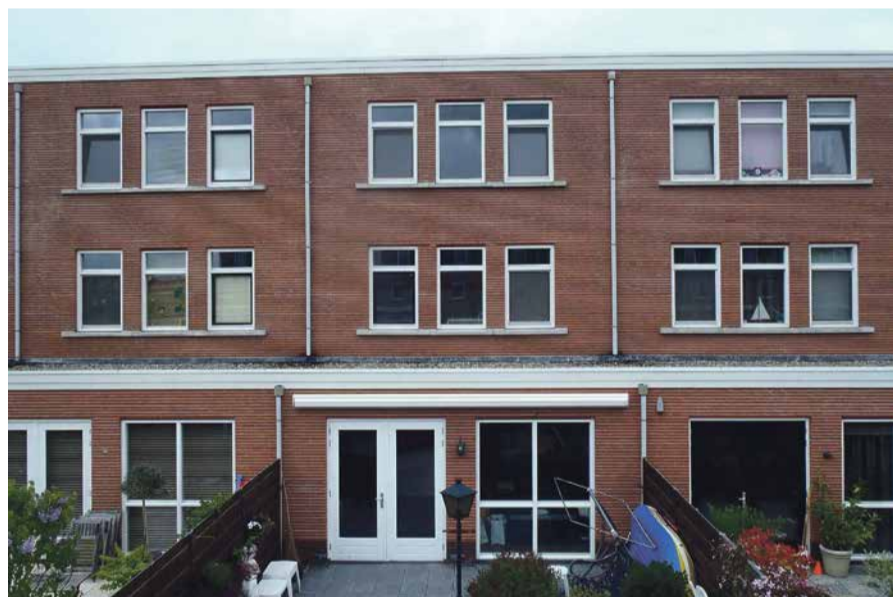
Aanzicht achtergevel.

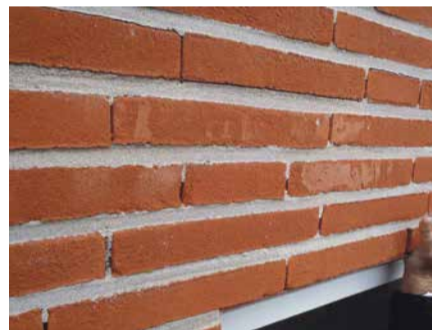
Horizontale scheuren boven kozijn.

Na enkele metingen van de verdiepingsvloeren komt de bouwpatholoog tot de conclusie dat de verdiepingsvloeren zijn doorgebogen. Het doorbuigen van betonnen verdiepingsvloeren is een normaal en veel voorkomend verschijnsel en tot zekere hoogte ook toelaatbaar. Het doorbuigen van de constructie wordt 'kruip' genoemd en is een blijvende vervorming die wordt veroorzaakt door een langdurige belasting op de constructie van bijvoorbeeld het eigen gewicht. In het hart van de woonkamer, dicht bij de achtergevel waarin de scheuren zich bevinden, wordt een doorbuiging van 18 millimeter gemeten. Na analyse van de be-

structie te herstellen moet het kapotte voegwerk worden uitgekraamd en moeten de horizontale naden gevuld worden met een kunststof hars om voldoende verlijming te verkrijgen. Nadat de scheuren zijn verlijmd kunnen de voegen worden hersteld door een gelijke kleur en gelijk uitgevoerde voeg op te zetten. Een bijkomend nadeel is dat er kleurverschil kan optreden tussen het nieuwe en oude voegwerk. Daarbij kan er eveneens opnieuw scheurvorming optreden bij een lichte toename van de kruip.

Een ander herstel is vrij ingrijpend en kan door deels de gevel opnieuw op te trekken en het metselwerk te dilateren middels knipvoegen, zodat metselwerk verticaal kan bewegen. In deze situatie is het van belang dat dat er rekening wordt gehouden met de gevellateien boven de kozijnen, waardoor een knipvoeg niet overal toepasbaar is.

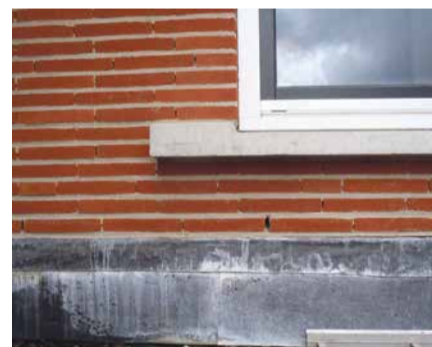
Scheuren boven spouwlood.

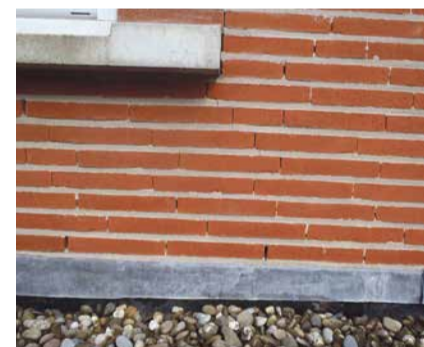
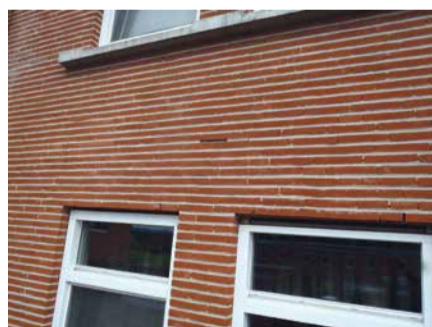
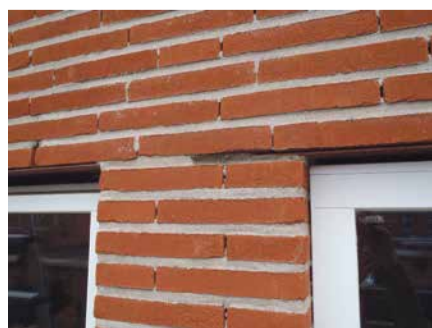
Horizontale scheuren boven penant.
