‘Doorslaande achtergevel’

Tekst: Jos van Leeuwen
Bureau voor Bouwpathologie BB
www.bouwpathologie.nl

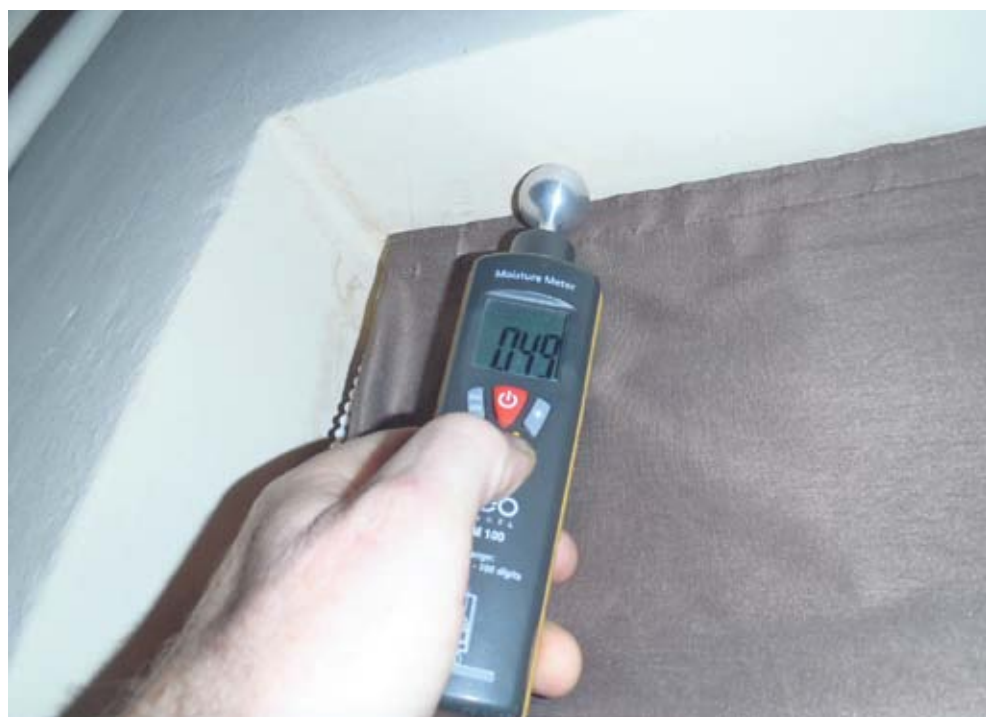
Foto 01. Vochtmeting.

Na het gesprek wordt het onderzoek gestart. De weersomstandigheden werken tijdens dit onderzoek in het voordeel van de bouwpatholoog. Het regent namelijk stevig door. Al snel blijkt dat de achtergevel een spouwmuur betreft. Dus doorslaand vocht als oorzaak lijkt niet echt voor de hand te liggen. Uit vochtmetingen, uitgevoerd door de bouwpatholoog, blijken de door de bewoners aangegeven plaatsen echt vochtig/nat te zijn.

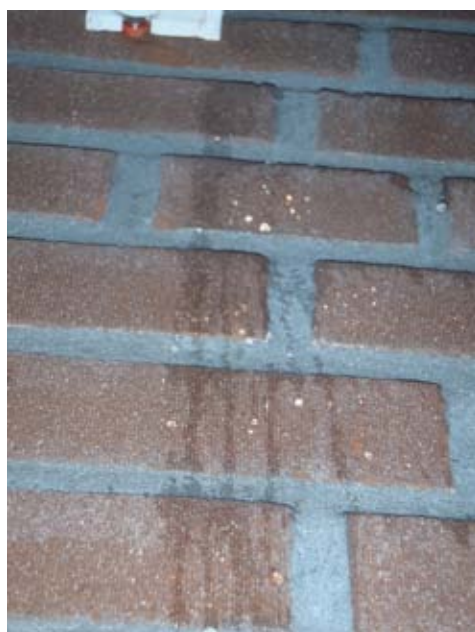
Ondanks dat de achtergevel opnieuw is gevoegd wordt deze toch aan een inspectie onderworpen. Het voegwerk is netjes uitgevoerd en afgewerkt. Dit kan niet de oorzaak zijn. Duidelijk is te zien dat de gevel met een water afstotend middel is behandeld. Via een open stootvoeg boven een gevellatei wordt er door de bouwpatholoog vastgesteld dat de waterkering te smal is uitgevoerd. De waterkerende folie ligt slechts tot in de spouw en niet tot buiten de gevelsteen. Ook is te zien dat de

Foto 02. Geïmpregneerd gevelwerk.

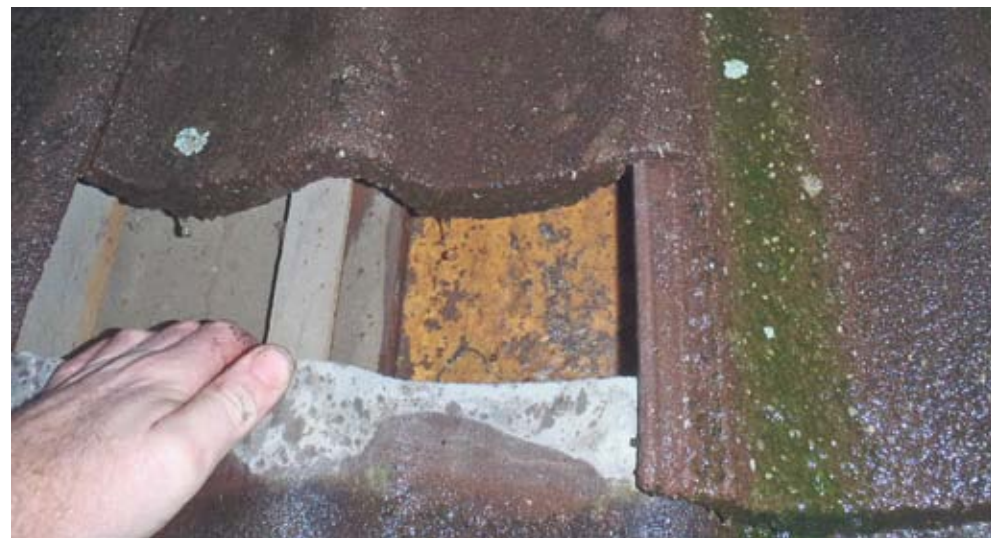
pannen loopt het water over de dakplaten naar beneden. De oorzaak van de inwatering ligt dus hoger op het dak. Recht boven de opgeschoven dakpannen komt aan de bovenzijde van het dakvlak de schoorsteen van de openhaard het dak uit. Wanneer de bouwpatholoog naar de schoorsteen is geklommen blijkt er zich achter de schoorsteen een hemelwaterafvoer van het aangrenzende platte dak te bevinden. Het wordt nu vrij snel duidelijk dat bij weer en wind het afstromende regenwater via de loodslab van de schoorsteen onder de pannen wordt gestuwd. Hiermee is wel duidelijk geworden hoe het water onder de dakpannen terecht komt. Maar hoe komt het dan in de achtergevel?

Foto 03. Regenwater onder de dakpannen.

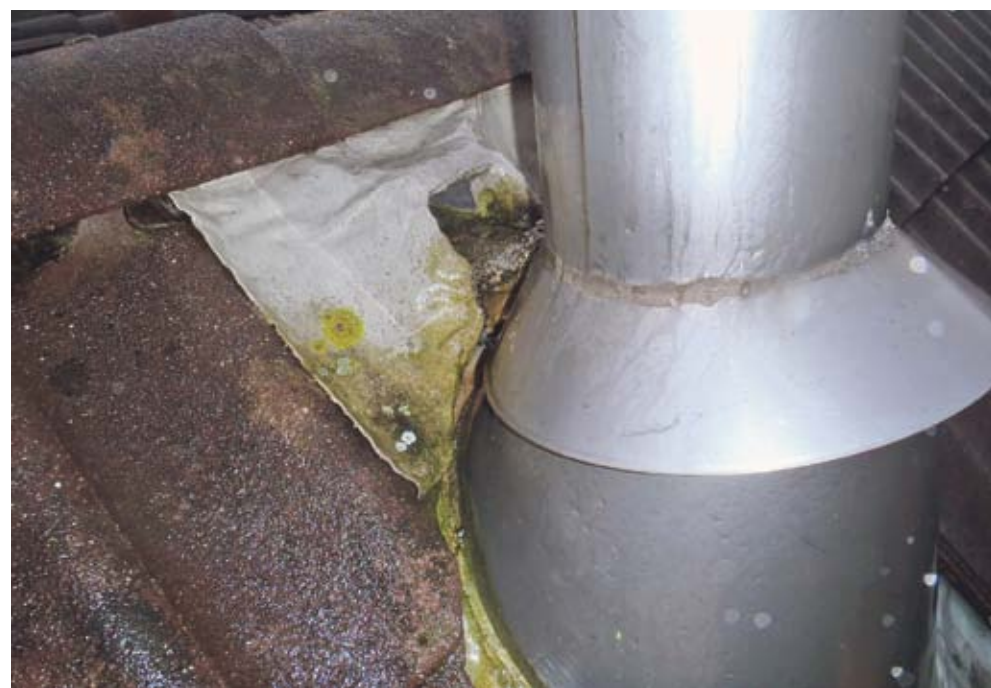
Foto 04. Schoorsteen met hemelwaterafvoer.

Om de bron van inwatering te verhelpen moet de uitloop van het platte dak om de schoorsteen heen worden geleid. Dit kan door de uitloop te vervangen door een stadsuitloop met een stukje regenpijp eraan. Hiermee is het lekkageprobleem verholpen.

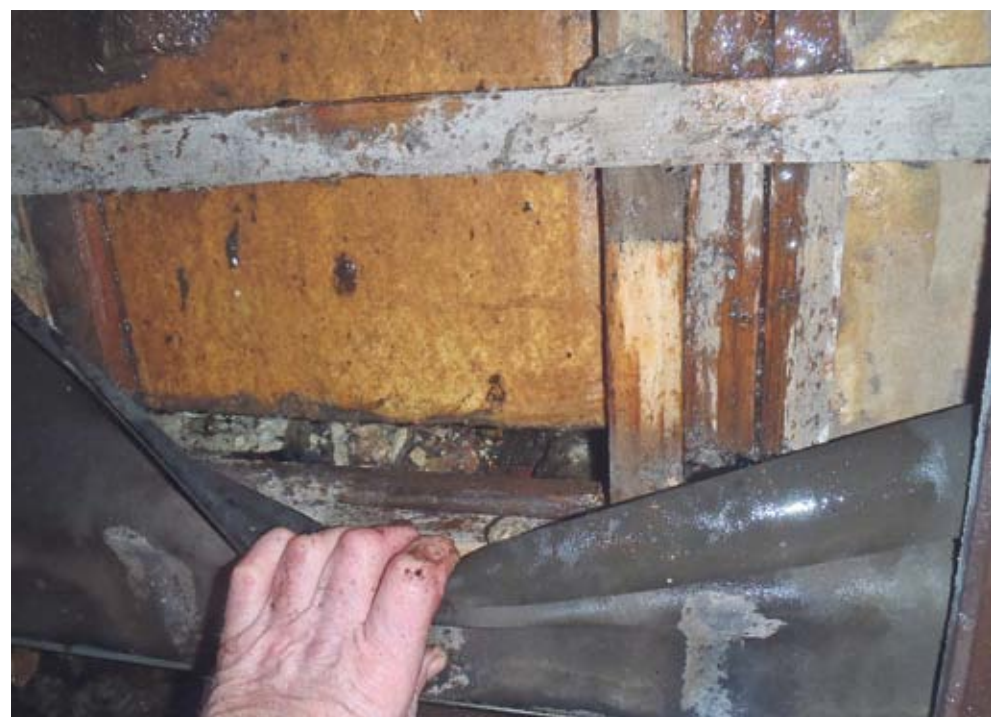
Wanneer de bouwpatholoog de onderste dakpan verwijderd blijkt het ‘voetlood’ foutief aangebracht. Het ligt op de panlatten in plaats van onder de dakplaten, hierdoor kan het zijn beoogde functie (het afvoeren van lekwater) niet uitvoeren. Wanneer het voetlood wordt weggehaald blijkt er nog een verrassing te voorschijn te komen. Één van de dakplaten is te kort. Het is de

Foto 05. Dakvoet.

dakplaat waar het lekwater over afstroomt. Doordat de plaat te kort is loopt het water niet buiten gevel maar in de spouw van de achtergevel.

Het afstromende regenwater loopt via de spouw naar beneden en komt daarbij op de eerste verdieping en op de begane grond enkele kozijnen tegen. Op die plaatsen kan het water via de dagkanten naar binnen

Dat het voetlood niet juist is aangebracht kan ook na deze aanpassing zorgen voor lekkage. Smeltwater kan namelijk onder de dakpannen komen en alsnog in de achtergevel terecht komen. Om dit probleem te verhelpen zal het voetlood onder de dakplaten aangebracht moeten worden en in de dakgoot moet afstromen.
