# Lage EPC en toch koud?

Door een projectontwikkelaar wordt een aantal woningen gebouwd die zijn ontwikkeld als energiezuinig. Een jong stel dat een appartement uit de jaren '60 bewoonde is alle thermische ongemakken en hoge energierekening zat en besluit één van deze nieuw gebouwde woningen te kopen. De woning is groter maar moet volgens de EPC-berekening minder energie verbruiken dan het appartement en zou volgens de ontwikkelaar ook veel behaaglijker moeten zijn. De werkelijkheid blijkt anders.

Tekst: Ing. S. den Ouden  
Bureau voor Bouwpathologie BB  
www.bouwpathologie.nl

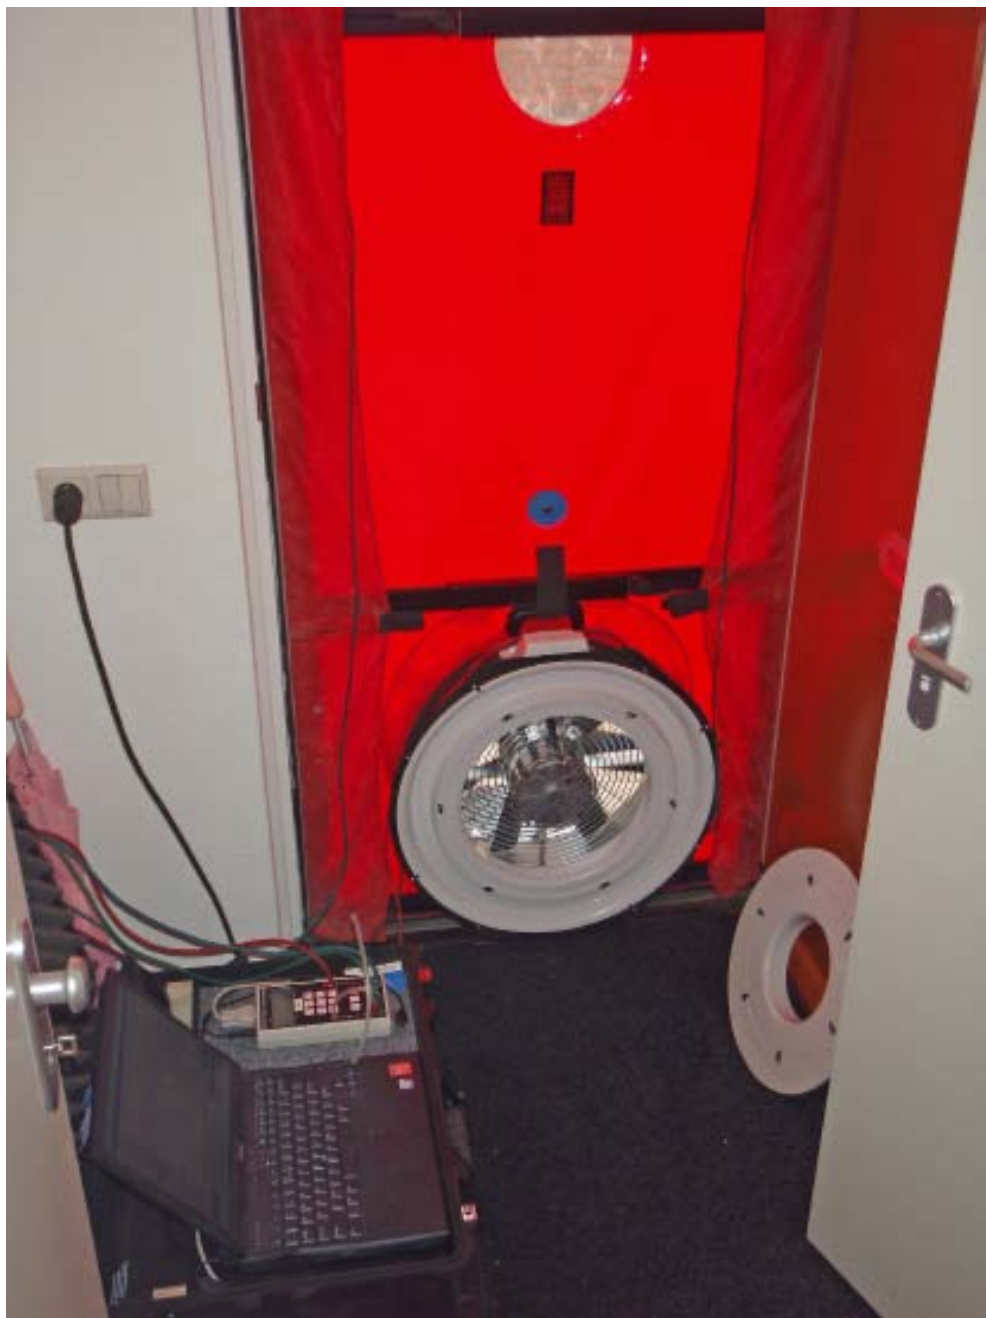
Blowerdoor opstelling.

In de woning is een blowerdoor test uitgevoerd. Hierbij is de woning op onderdruk gezet en op overdruk met behulp van een ventilator in de voordeur van de woning. Hierbij worden alle doorvoeren vanuit de woning naar buiten dichtgezet. Tijdens

deze metingen zijn dezelfde plaatsen waar luchtstroming van buiten naar binnen komt vastgesteld en is hiervan door een meting volgens de norm een waarde aangekoppeld.

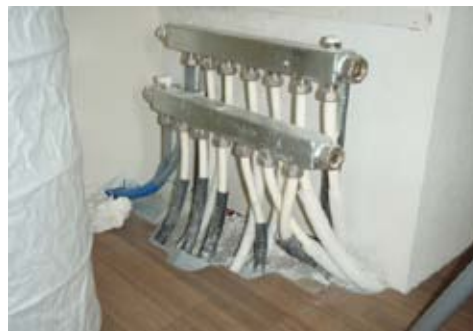
Doorvoer CV leidingen schacht.

De tocht achter de verdeler van de CV-installatie op de eerste verdieping ontstaat door de doorvoeren van de CV-leidingen door de wand van de schacht, die ook op de zolder achter het knieschot voor de sterke tocht zorgt. De tocht van de zolder en eerste verdieping zorgen samen voor de sterke koude luchtstroming door het open trappengat naar beneden. De tocht vanuit de wandcontactdoos in de woonkamer wordt veroorzaakt door de elektraleiding naar de buitenverlichting van de woning. Deze staan in open verbinding met elkaar.

In de EPC-berekening wordt een hoge eis gesteld aan de kierdichting en isolatie van de buitenschil van de woning. De bewoners hebben niet gekozen voor het aansprekelijk stellen van de aannemer maar voor het eigenhandig afdichten van de tochtopeningen. Hierop is het hersteladvies afgestemd. De kanalen zijn zo ver mogelijk vanuit de leidingschacht gevuld met PUR schuim. Hierdoor stopte de tocht door de schacht. De naden van de aansluiting van het dak op de topgevel zijn voorzien van een aftimmering met cellenband tussen de aanslui-

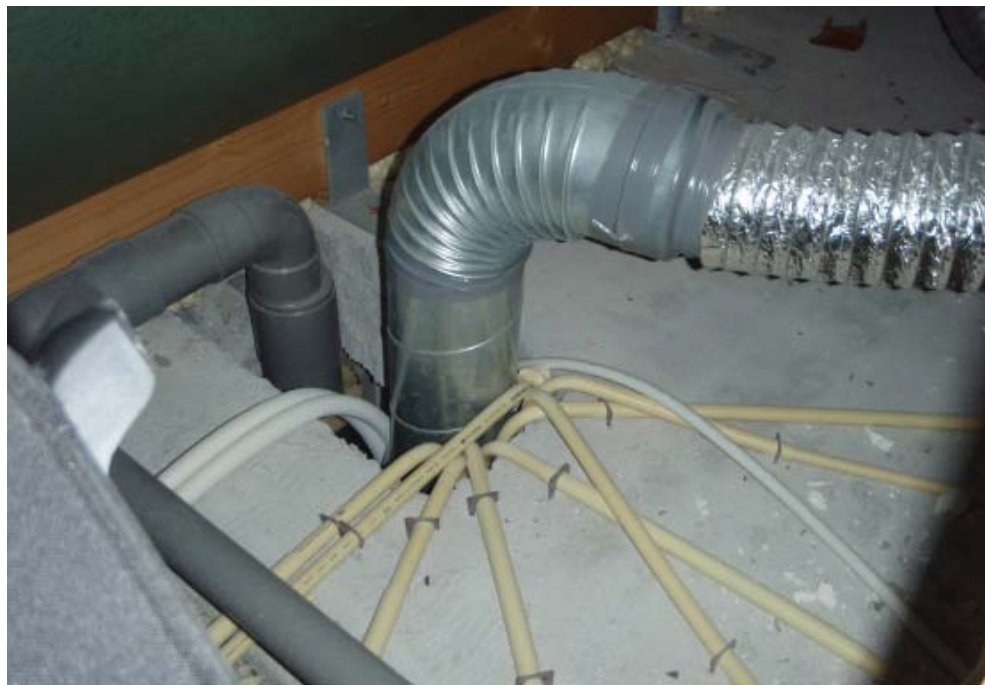
Achter het knieschot op de zolder blijkt een leidingschacht aanwezig die in open verbinding staat met de kanalen van de kanaalplaatvloeren. De kanalen van de vloer zijn aan de kopse zijde niet afgedicht en komen uit in een spouw die is gevuld met minerale wol. Hierdoor wordt vanuit de spouw koude lucht van buiten via de kanalen, schacht en naden van het knieschot

Bovenzijde schacht op zolder.

naar binnen gezogen.

schacht is een typisch voorbeeld van een onjuiste uitvoering: het niet afdichten van de kanalen van de vloerplaten en het niet tocht dicht maken van de schacht. De tocht via de aansluitnaden van het dak op de topgevel is een gevolg van een verkeerde materiaalkeuze. Hier had beter kunnen worden gekozen voor een cellenband afdichting die meer elastisch is en blijft dan PUR-schuim. De uitvoering van de elektraleiding is ook verkeerd. Het is belangrijk om de leidingen van binnen- en buitenverlichting gescheiden te houden om deze tochtverschijnselen te voorkomen.

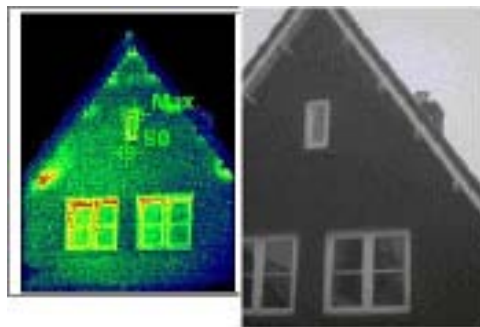
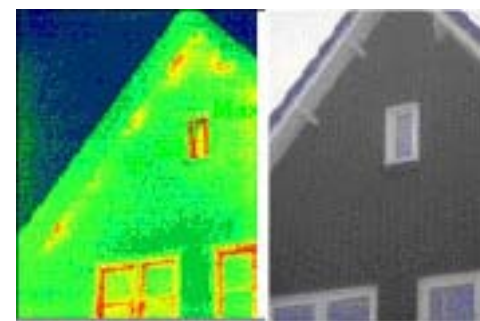
Met behulp van een warmtebeeldcamera zijn opnamen gemaakt van de buitenzijde van de woning en alleen ter plaatse van de aansluiting van de topgevel op het dak zijn warmtelekken zichtbaar. Met name ter plaatse van de oplegging van de gordingen in de gevel.

Ter plaatse van de aansluiting van het dak op de topgevel van de woning blijken de naden te zijn afgedicht met PUR schuim. Dit schuim is door de werking van de dakconstructie losgescheurd van de metselwerk topgevel en zorgt er plaatselijk voor dat de buitenlucht in open verbinding staat met binnenlucht. Dit veroorzaakt tocht en met de warmtebeeldcamera zijn de warmtelekken goed te zien.

Infrarood opname topgevel.

ting. Hiervoor is een deel van de PUR eerst verwijderd. De leiding van de buitenverlichting is voorzien van een kitafdichting rondom de bedrading. Het uiteinde van de leiding is vooraf ingesmeerd met zuurvrij vet om de kit in de toekomst gemakkelijk weer te kunnen verwijderen.
