Vochtprobleem in slaapkamer en achtergevel

In het stucplafond en op de muur van de slaapkamer in een woning verschijnen bruine vlekken en strepen, die vochtplekken blijken te zijn. Ook toont de achtergevel in de koude perioden donkere plekken, die in de warmere perioden wegtrekken en wit uitslaan. Na onderzoek blijken een cv-radiator en het ontbreken van een dampremmende folie de oorzaak van de problemen.

Tekst: Jos van Leeuwen
Bureau voor Bouwpathologie BB
www.bouwpathologie.nl

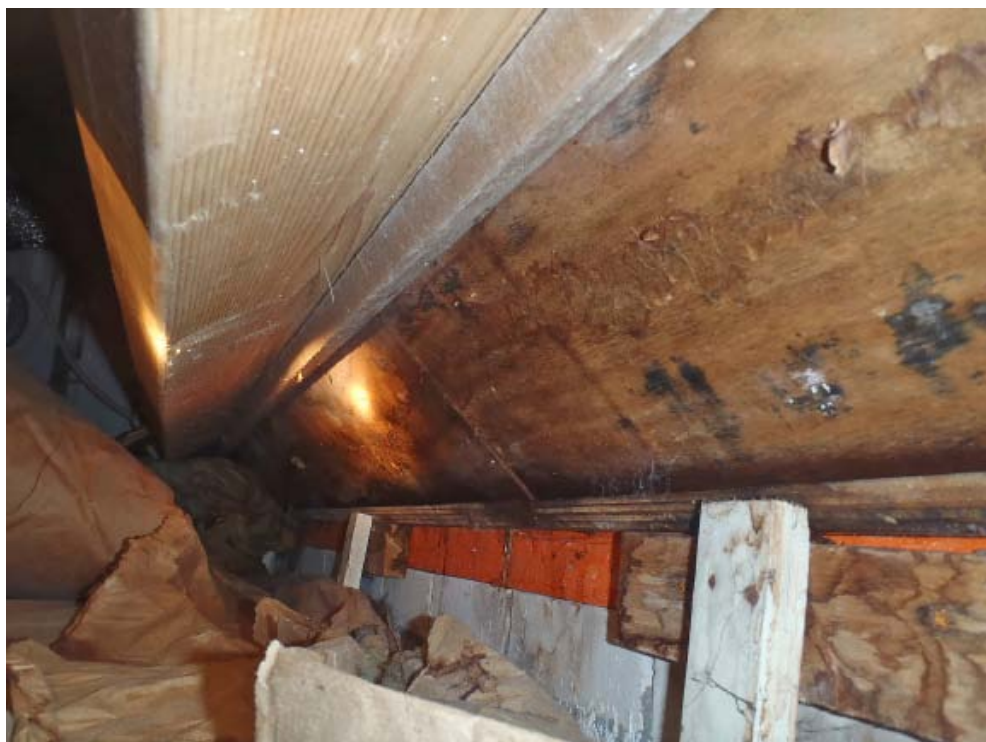
Foto 1. Zakgoot constructie vanaf de zolder.

De vochtproblematiek is voorafgaande aan het onderzoek met de bewoners besproken. Hierbij is het hiervoor beschreven verhaal op tafel gekomen. Wanneer de Bouwpatholoog de zakgootconstructie vanaf de zolder bekijkt valt het hem op dat er geen dampremmende voorziening in de zakgootconstructie is opgenomen (foto 01). Hierdoor kan warme lucht vanuit de spouw van de achtergevel en de ankerloze spouwmuur tegen de onderzijde van de zinken zakgoot

condenseren. Ook kan door het ontbreken van een dampremmer, 'woonvocht' vanuit de woning tegen de zinken zakgoot condenseren.

In de zakgootconstructie moet een dampremmende folie worden opgenomen. Deze folie moet voor de isolatie worden geplaatst, zodat warme, vochtige lucht vanuit de woning en vanuit de spouw niet in de isolatie terecht kan komen om vervolgens tegen de goot te condenseren. Om de vochtplekken in de achtergevel tegen te gaan moet worden voorkomen dat de opgewarmde lucht in de spouw op koudere plekken in de muur kan gaan condenseren. Dit kan door het inbrengen van een dampdichte spouwisolatie onder het voeglood boven de platte daken. Daarnaast is het raadzaam de gevel te voorzien van openstootvoegen. Dat moet op maaiveldhoogte, onder en boven de gevelopeningen en langs de daklijnen.

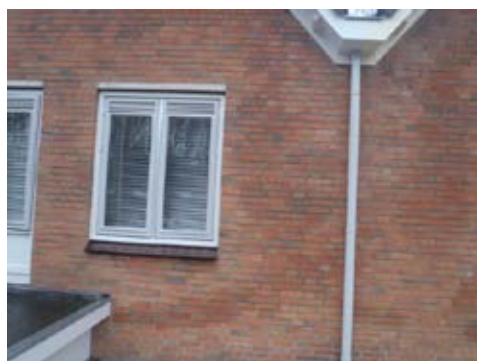
De donkere plekken in de achtergevel drogen op en laten wit omrandde plekken zien. De lekkage komt lange tijd niet meer terug. Tijdens de koude periodes gedurende de recente winters treedt de lekkage weer op en toont de achtergevel weer donkere plekken

Foto 2. Vochtplekken op de achtergevel.

In de uitbouw aan de achtergevel zijn de cv-radiatoren op de buitenzijde van de voormalige achtergevel gemonteerd. Wanneer de radiatoren aanstaan wordt de gevelsteen opgewarmd en dus ook de lucht in de spouw van de achtergevel. Deze opgewarmde lucht stijgt op in de spouw en condenseert weer in de koudere delen van de spouw. Hierdoor wordt de buitengevel vochtig tot nat en gaat donkere plekken vertonen (foto 02). Wanneer deze vochtplekken opdrogen ontstaan de wit omrandde vlekken. De verwarmde lucht in de spouw kan ten gevolge van het ontbreken van de dampremmer ook de zakgootconstructie intrekken en daar tegen de koude zinken zakgoot condenseren. Condensvocht trekt eerst in de houten gootconstructie en de steenwol isolatie. Wanneer deze verzadigd zijn 'lopen ze leeg'. Dit geeft het idee van een lekkage. Door het temperatuurverschil van binnen met

buiten, ontstaat dit verschijnsel alleen in die periode dat het buiten duidelijk kouder is dan in de woning.

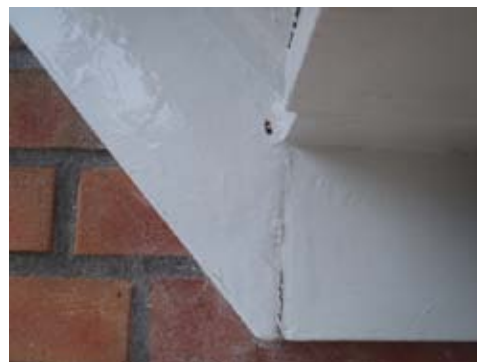
Foto 3. Vochtige boeidelen.

Doordat de houten zakgootconstructie vochtig is geworden blijken ook de boeidelen van de goot en het schuine dak erg vochtig en door houtrot aangetast te zijn (foto 03). Opnames met een warmtebeeld camera laat zien dat de zakgoot constructie belast wordt met een 'warmtelek' (foto 04).

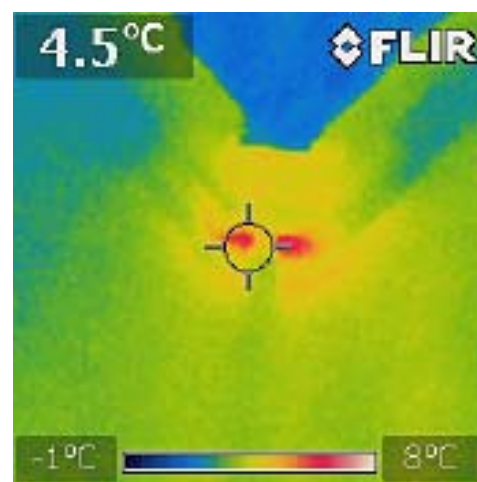
Foto 4. Warmtelek in zakgootconstructie.

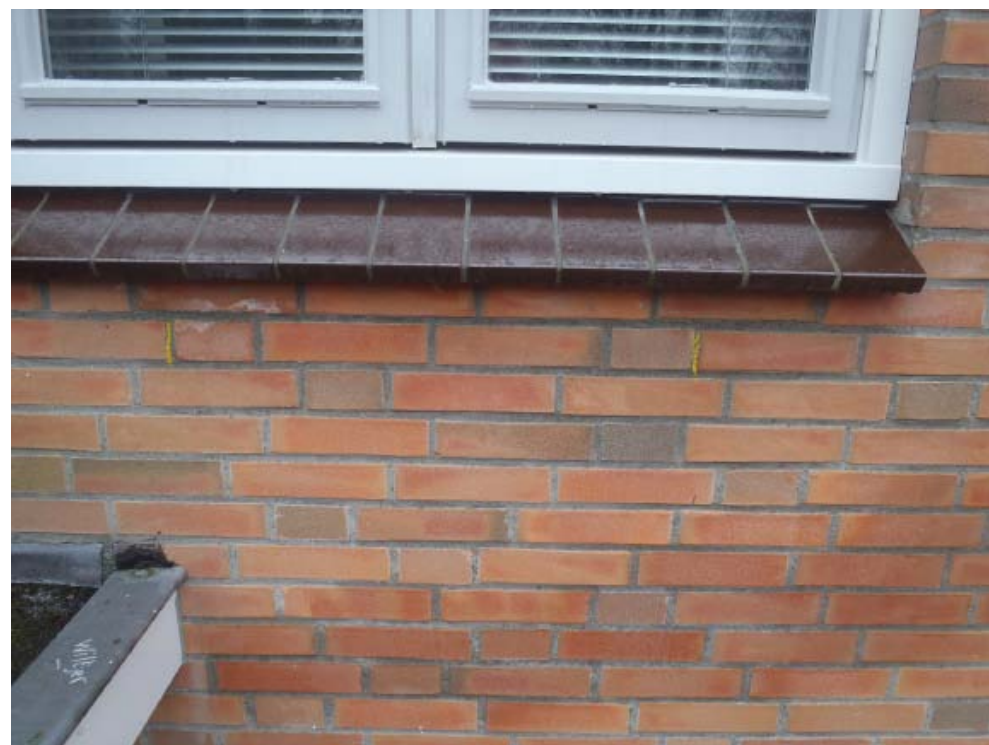
Foto 5. Open stootvoegen.
