# Help! De aanbouw zakt weg!

Een familie woont in een vrijstaande woning in Friesland. Bij de aankoop van de woning was bekend dat de aanbouw, bestaande uit garage en kantoortje, later aan de woning is gebouwd. Na aankoop werd volgens de familie zichtbaar dat aanbouw ten opzichte van de woning verzakte. Hierop heeft de familie zelf de nodige informatie over de aanbouw opgevraagd bij de vorige bewoners en de gemeente. Hieruit bleek dat de verzakking al langere tijd aanwezig was. Ook werd er aangegeven dat de verzakking stabiel zou zijn. Daarnaast zijn er ook tekeningen gevonden met hierop de uitvoeringswijze van de later geplaatste aanbouw. Omdat de familie zich zorgen maakte over de constructie hebben zij de bouwpatholoog gevraagd om onderzoek uit te voeren naar de oorzaak en ernst van de verzakking.

Tekst: ing. S.J.A. Nomen  
Bureau voor Bouwpathologie BB  
www.bouwpathologie.nl

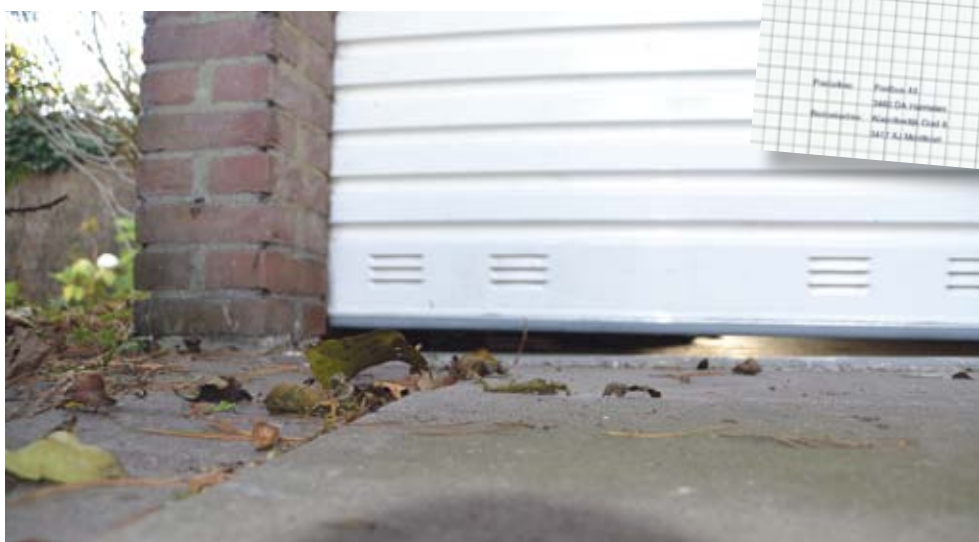
Foto 2.

Na het bestuderen van de tekeningen heeft de bouwpatholoog de aanbouw onderzocht. Tijdens het onderzoek werd al snel duidelijk dat de aanbouw twee richtingen op zakt. Alleen de buitenste randen van de aanbouw zijn voorzien van een nieuwe paalfundering. Dit is ook de zijde die verzakt. De bestaande bijkeuken en woning zijn hoger gelegen. Dit verloop bleek door het uitvoeren van een waterpassing en was zichtbaar bij de garagedeur (foto's 1 en 2). Vanaf de bijkeuken loopt er een scheur naar de hoek waar de langsgewel en achtergevel van de aanbouw bij

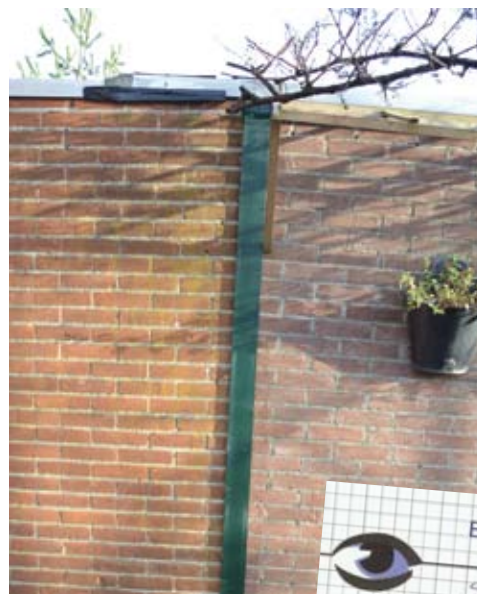
Foto 3.

elkaar komen (schets 1). Opvallend is dat de bestaande bijkeuken en woning waterpas zijn. In de overgang van de gevel van de bijkeuken naar de aanbouw is duidelijk zichtbaar dat er van een verzakking sprake is. De lintvoegen van de aanbouw lopen ten opzichte van de bijkeuken schuin naar de achtergevel af (foto 3). Naast het onderzoek ter plaatse heeft de bouwpatholoog ook nog een dossier-studie uitgevoerd. Zo zijn de grondwaterstanden en bodemopbouw van deze locatie achterhaald. Hieruit bleek dat het grondwater circa 60 cm onder het maaiveld aanwezig is. Uit de bodemopbouw blijkt dat tussen circa 3 meter en 3,5 meter onder het maaiveld een zandlaag aanwezig is. Onder deze zandlaag ligt een zachte laag, bestaande uit een leemachtige laag. De dikte van deze laag is niet uit de meetgegevens te halen.

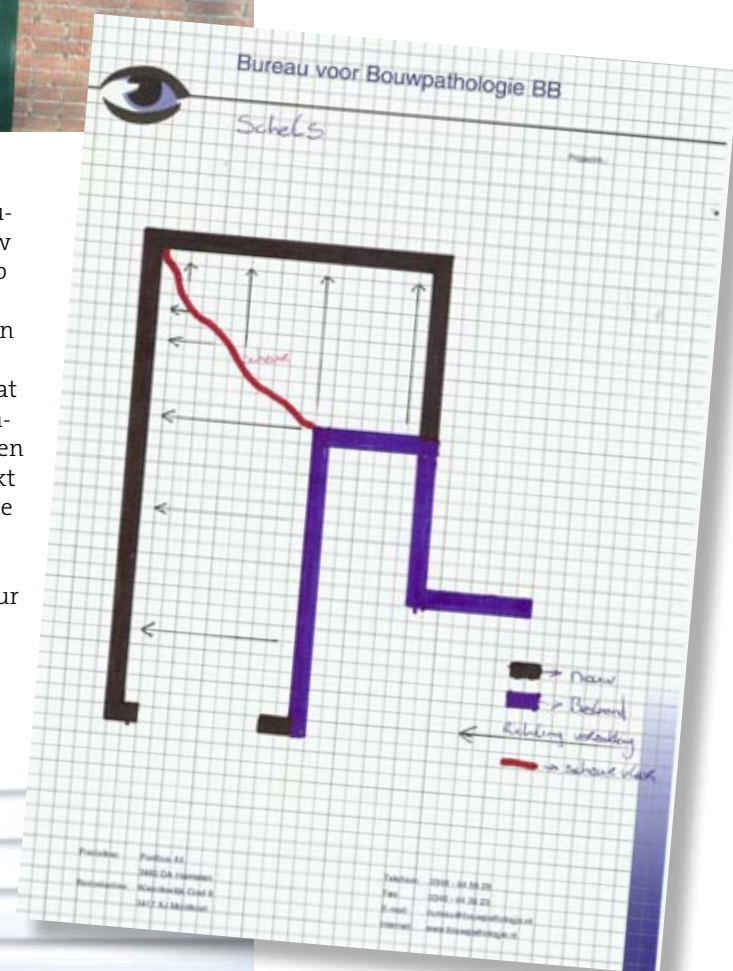
Schets 1.

geslagen. Na het bouwen van de aanbouw is er een belasting op de palen gekomen waardoor de heipalen vervolgens zijn gaan zetten/zakken. Omdat de palen op een zachtere laag zijn gekomen dan bedoeld was, zakt de aanbouw aan deze zijde langzaam weg. Door het verzakken ontstaat er een scheur in de vloer van de aanbouw naar de hoek waar de langsgewel en achtergevel bij elkaar komen.

1. Het monitoren of de situatie stabiel is. Dit kan door het periodiek uitvoeren van een waterpassing.
2. Wanneer blijkt dat de situatie niet stabiel is, dient er eerst een sondering te worden uitgevoerd voor het vaststellen van de draagkrachtige lagen in de bodem.
3. Hierna kan worden bepaald hoe diep de voldoende draagkrachtig laag ten opzichte van het maaiveld gelegen is.

Wanneer dit bekend is kan worden bepaald hoe de fundering gestabiliseerd moet worden.

4. Na het stabiliseren van de fundering of wanneer de situatie stabiel blijkt uit monitoring, kan er vanuit praktische overwegingen worden gekozen om de vloeren te gaan uitvullen, zodat deze waterpas komen.
