‘Brandgevaar!’

Een jong stel koopt een oude ‘opknop’ woning met het idee om er hun droompaleis van te maken. Het betreft een kopwoning van een woonblok. Na een brand elders in het woonblok worden de brandveiligheidseisen plotseling verhoogd. Aan Bureau voor Bouwpathologie BB de vraag om de brandveiligheid en de kans op brand en branddoorslag te onderzoeken en daarover te rapporteren.

Tekst: Jos van Leeuwen
Bureau voor Bouwpathologie BB te Montfoort,
www.bouwpathologie.nl

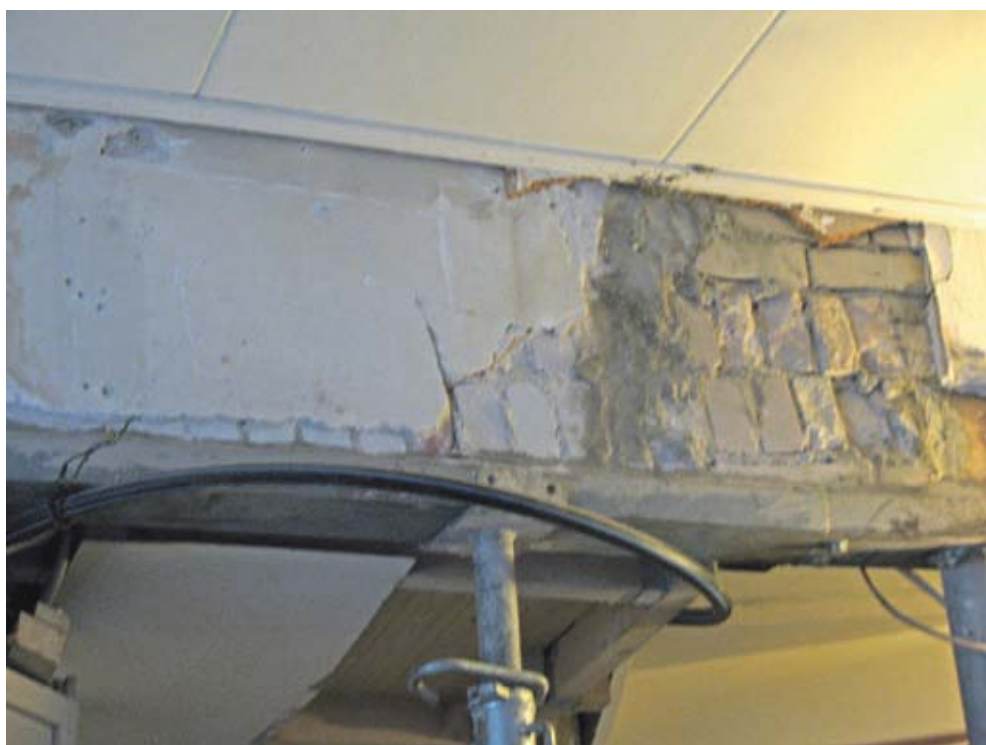
Foto 01. De gasleidingen onderstempeling.

Omdat de woning tijdens de verbouwing bewoond blijft, zijn er vanaf de ‘meterkast’, eigenhandig tijdelijke leidingen voor gas, water en elektra aangelegd. Voor de tijdelijke gasleidingen is kunststof gebruikt die bedoeld is als waterleiding. Deze gasleiding/gasslang splitst zich onder de verdiepingsvloer en loopt dan naar de badgeiser in de bijkeuken en de kookplaat in de tijdelijke keuken. Ook de T-koppeling is bedoeld voor gebruik in een waterleiding. De watervoorziening naar de verdieping gaat door eenzelfde kunststof leiding als het gas. De elektravoorziening naar de verdieping is verzorgd door het uitrollen van kabelhaspels die aan de onderzijde van de vloer zijn bevestigd en vandaar de bestaande bedrading voeden. Om de dakbalklaag ter plaatse van de bouwmuur op te kunnen nemen maakt de bouwpatholoog op enkele plaatsen het plafond open. Hierna is te zien dat ook de dakbalklaag is doorgelegd door de bouwmuur. Ook zijn er op meerdere plaatsen wat stenen weggevallen, waardoor er open verbindingen tussen de verschillende ‘kapsruimten’ zijn ontstaan.

- 3) Hoewel de tijdelijke gasleidingen, de elektravoorziening en waterleidingen niet op een deugdelijke manier en uit daarvoor bedoelde materialen zijn opgebouwd, is de keuze om het op deze manier te doen volledig ter verantwoording van het jonge stel.

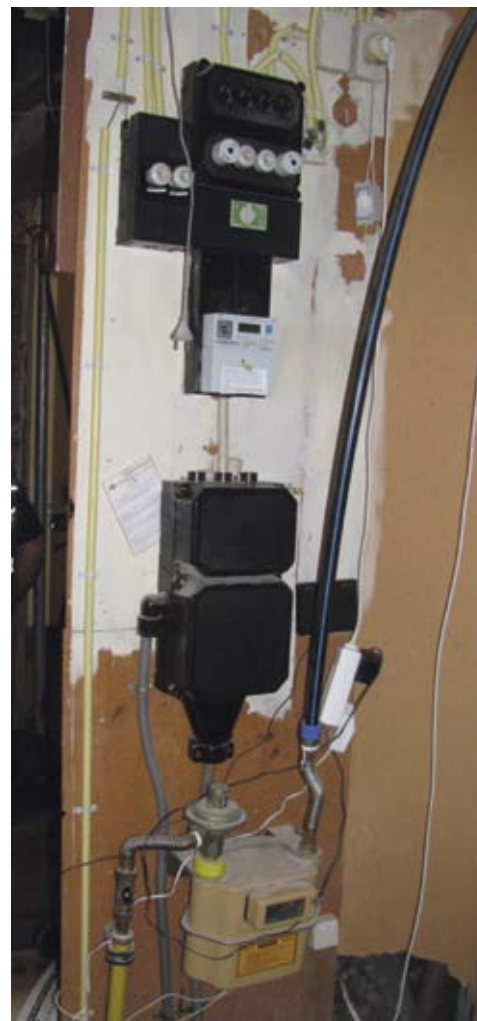
Foto 04. De meterkast.

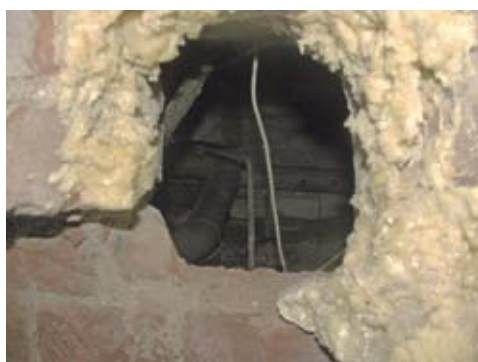
Foto 02. De gaten en balkkoppen in de bouwmuur.

gezet zijn gaten in de muren ontstaan en is de kruipruimte van de burens zichtbaar geworden. In de bouwmuur met de burens zijn tevens de balkkoppen van de begane grond balklaag van de burens zichtbaar. Doordat ook het plafond is verwijderd, is te zien dat de vloerbalken van de verdieping van de burens, door de bouwmuur heen zijn gelegd.

Op de vraag, neergelegd bij Bureau voor Bouwpathologie BB, of tijdens een brand de kans op branddoorslag reëel moet worden geacht, is het antwoord ‘ja’. Branddoorslag via de gaten en open ruimten ter hoogte van de balklagen in de bouwmuur is een reële mogelijkheid. Dat is echter reeds bewezen bij de brand die is ontstaan in een buurpand en die via de dakvloer is overgeslagen naar het belendende pand. Ook de door de bouwmuur gelegde vloerbalken vormen een mogelijkheid tot branddoorslag. Om die reden moeten de balken tot halverwege de bouwmuur te lopen. Daarnaast zijn de tijdelijke voorzieningen van gas en elektra niet echt veilig en verantwoord te noemen. Er is een reële kans op brand door gas lekkage en/of kortsluiting.

- 1) Het inkorten van de vloerbalken, inclusief de dakvloer, tot halverwege de bouwmuur. De ontstane ruimten rond de balken moeten worden dichtgezet met metselwerk/specie.
- 2) De bouwmuur moet door het dak heen

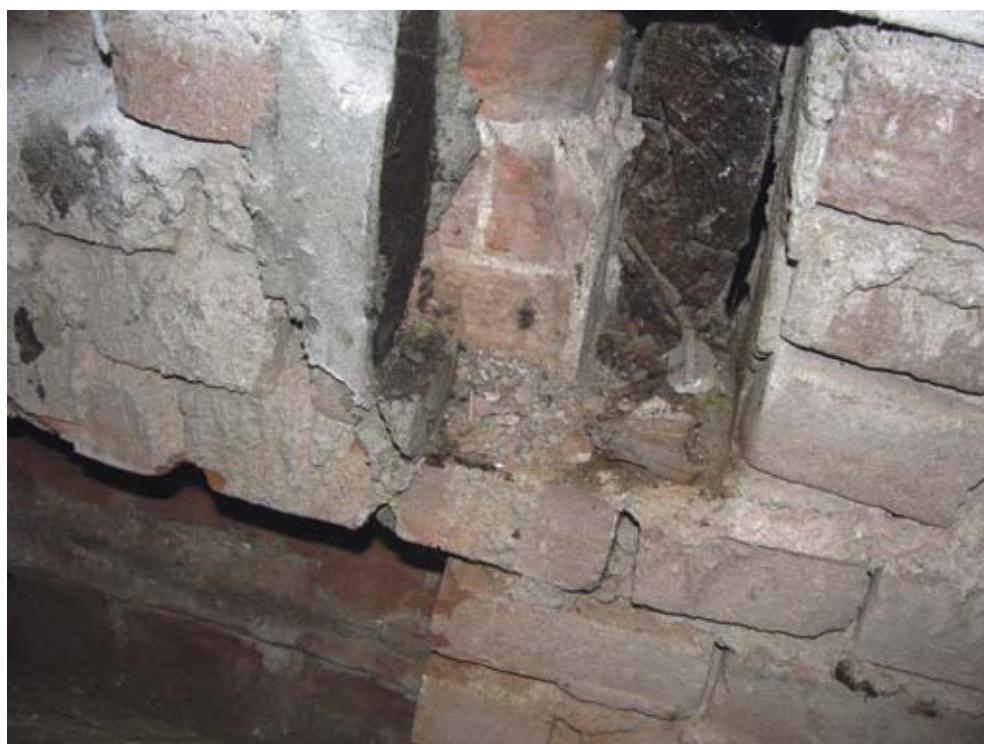
Foto 03. De gaten en balkkoppen in de bouwmuur.

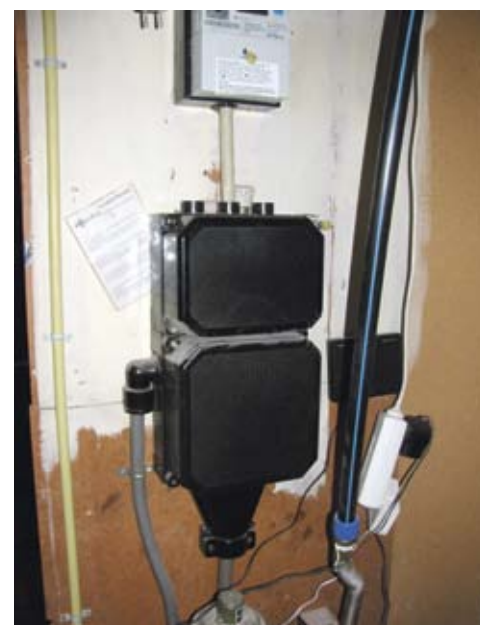
Foto 05. De meterkast.
