Door andere vloerafwerking ineens vochtoverlast?

Tekst: mw. N.S. van der Palm
Bureau voor Bouwpathologie BB te Montfoort,
www.bouwpathologie.nl

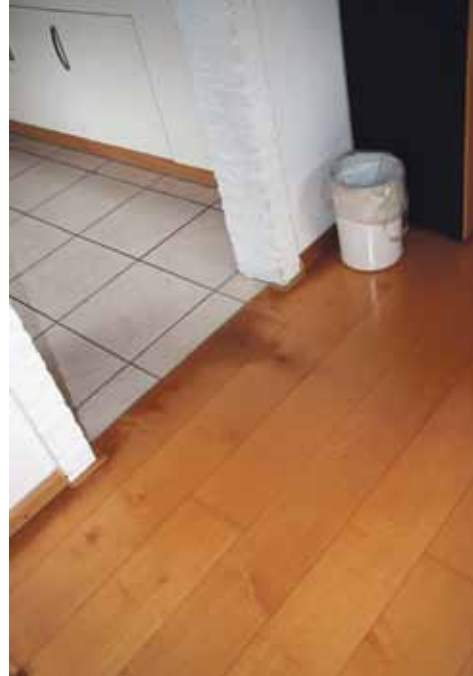
Verkleuring parketvloer bij overgang keukenvloer.

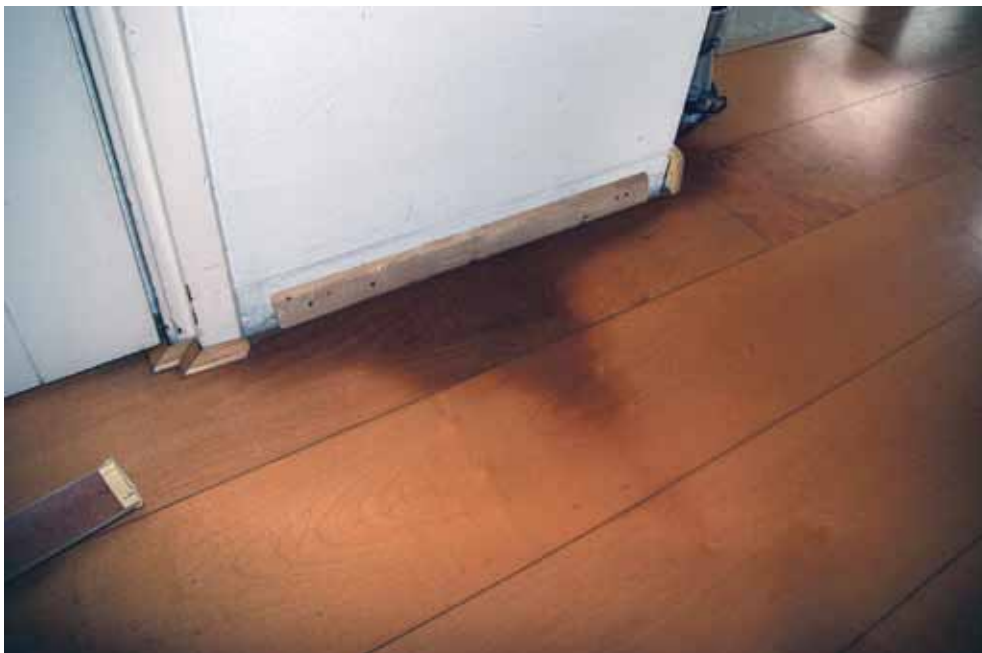
Verkleuring parketvloer bij dragende wand.

De oorzaak van de verkleuringen in de parketvloer betreft een onvoldoende waterdichte uitvoering van de begane grondvloer ter hoogte van de aansluiting met de wanden of gevelkozijnen. Tijdens de bouw van de woning is de waterkerende folie onder de begane grondvloer niet overal geheel sluitend bevestigd tegen de opgaande dragende wand. Tevens is zichtbaar dat ook de betreffende wanddelen onderin vochtig zijn, hetgeen op enige mate van optrekkend vocht duidt. Ook in de gevelstenen in

Herstel zal moeten bestaan uit het voorkomen van het optrekkende vocht in zowel de betreffende wanddelen als de begane grondvloer. Wat betreft de wanden kan dit worden uitgevoerd door het injecteren van de betreffende wanden met een waterkerende vloeistof, waardoor een vochtscherm ontstaat.

Voor wat betreft de begane grondvloer ter hoogte van de aansluiting met de wanden en daar waar de verkleuringen zich voordoen, kan een duurzaam herstel worden

gevonden in het aanbrengen van een meerlaagse, waterkerende coating. Deze wordt aangesmeerd op de vloer, maar opgezet tot tegen de wand. Bij voorkeur deze coating aanbrengen op de constructieve begane grondvloer, waarna de afwerkvloer na het aanbrengen van het meerlaagse systeem nader kan worden afgewerkt en voorzien van een vloerafwerking.

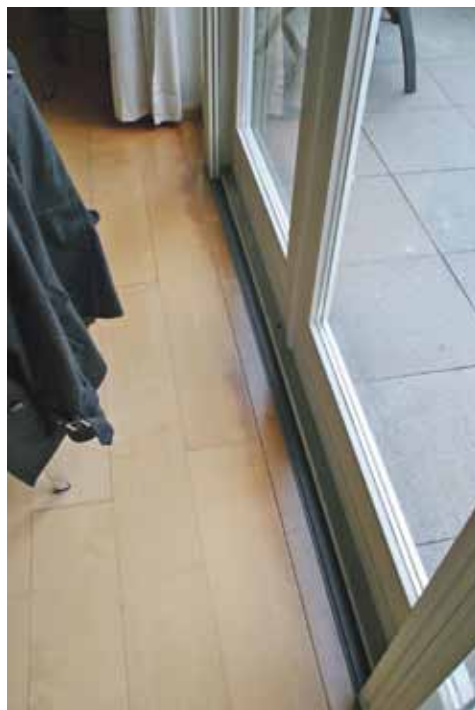
Verkleuring parketvloer bij gevelkozijn.

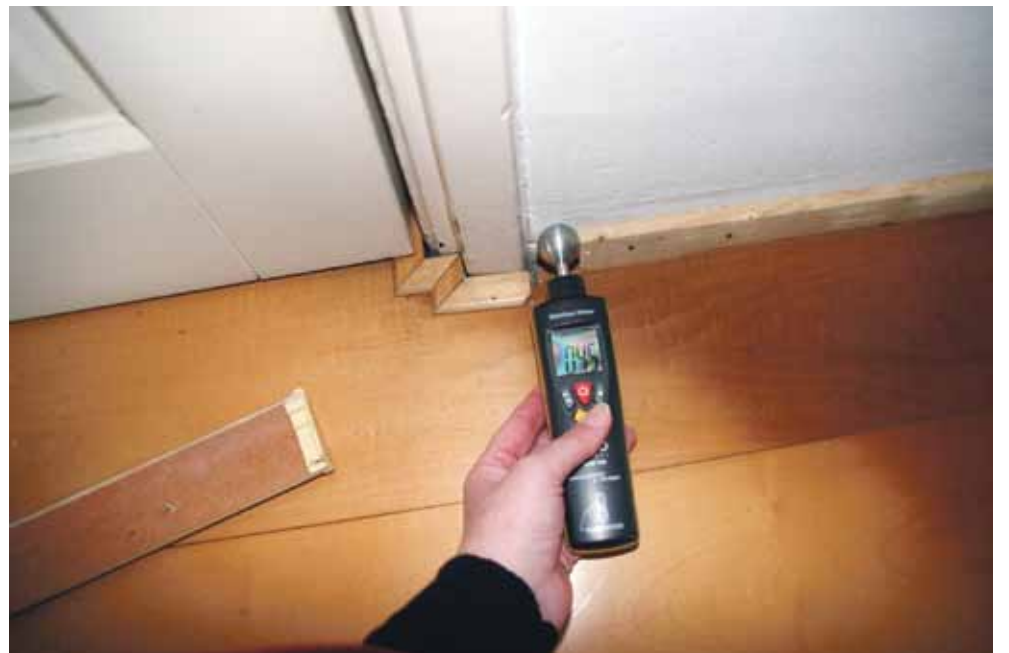
middels de vochtmeter wordt inzichtelijk dat daar waar de verkleuringen in de parketvloer aanwezig zijn, zich ook een licht verhoogd vochtgehalte voordoet in de wandafwerking. Dit verhoogde vochtgehalte in de wandafwerking leidt niet tot zichtbare gebreken, zoals verkleuring of uitbloeiing. Bij het verwijderen van een vloerplint ter hoogte van de verkleuring in de parketvloer blijken de spijkers, waarmee

Vochtgehalte bepalen bij dragende wand.

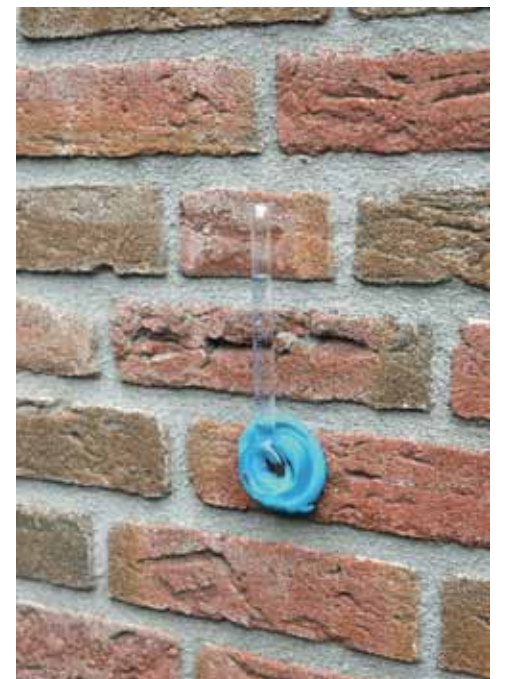
In de gemetselde buitengevels zijn ook sporen van vocht zichtbaar ter hoogte van de aansluiting met het maaiveld. De voegen en gevelstenen net boven het maaiveld zijn bemost en vertonen uitbloeiing. Nader onderzoek met behulp van de endoscoop toont aan dat in de spouw ter hoogte van de aansluiting met de begane grondvloer er geen vochtbruggen aanwezig zijn tussen het buiten- en het binnenblad. Middels de zogenaamde buisjes van Karsten is het vochtopnemend vermogen van de gevelsteen en het voegwerk bepaald, die als redelijk waterindringend kan worden beschouwd.

Proef met buisje van Karsten.
