Vochtproblemen na een gevelrenovatie

Op de binnenzijde van de buitengevels van een appartementencomplex verschijnen na een gevelrenovatie, lichtbruine vlekken, die vochtplekken blijken te zijn. Tevens beginnen behang en muurverf op de binnenzijde van de buitengevels af te bladderen. Na onderzoek, uitgevoerd door het Bureau voor Bouwpathologie BB, blijken een gebrekkige ventilatie in de appartementen en de onzorgvuldig/onvolledig gehydrofobeerde buitengevel de oorzaak van de problemen.

Tekst: Jos van Leeuwen
Bureau voor Bouwpathologie BB te Montfoort
www.bouwpathologie.nl

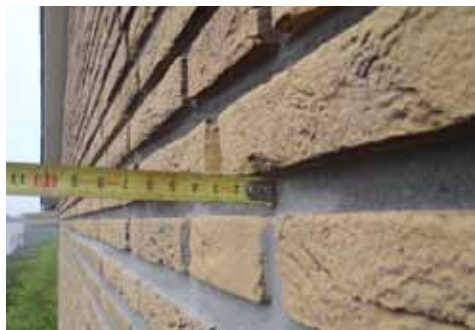
Foto 3. Wisselende voegdiepte.

wordt ook duidelijk wat het kleurverschil veroorzaakt. De topgevel is met een andere mortelsamenstelling gevoegd. Ook is de verdiepte voeg nogal met een wisselende voegdiepte aangebracht (foto 3 en 4).

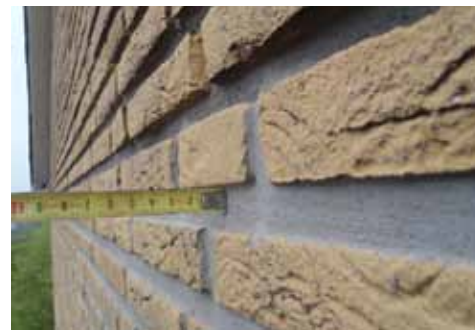
Foto 4. Wisselende voegdiepte.

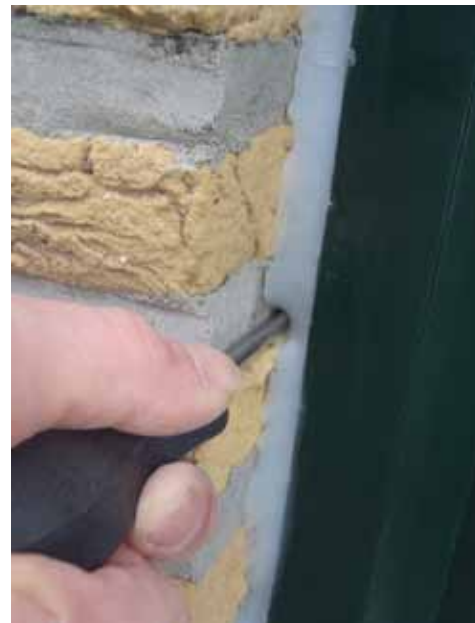
Foto 5. Losgekomen kit.

De aansluiting van de gevelkozijnen op het metselwerk is afgekit. De kit is nagenoeg overal losgekomen, waardoor inwatering via deze aansluitingen niet is uitgesloten (foto 5). Op meerdere plaatsen wordt de gevel met water besproeid. Hierbij blijkt dat het waterabsorptievermogen van de gevel plaatselijk sterk te verschillen. Waar het water op de stenen blijft liggen, wordt het water op een andere plaats direct door de steen opgezogen. Door middel van de proef met 'Karsten buisjes' wordt vastgesteld dat het recent vervangen voegwerk poreuzer is dan de gevelstenen (foto 6).

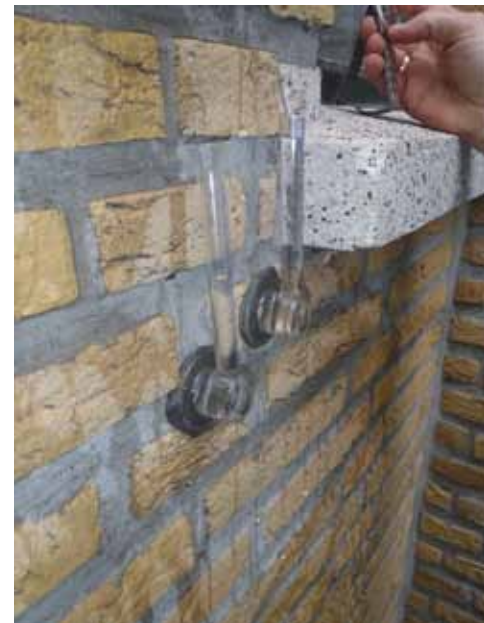
Foto 6. Karsten buisjes.

- 1) In de gevelkozijnen moeten voldoende inbraakveilige ventilatiemogelijkheden worden aangebracht. Dit om de relatieve luchtvochtigheid in de appartementen beter te kunnen beheersen.
- 2) Om het waterabsorptievermogen van de gevels te verminderen moeten de gevels opnieuw worden gehydrofobeerd.

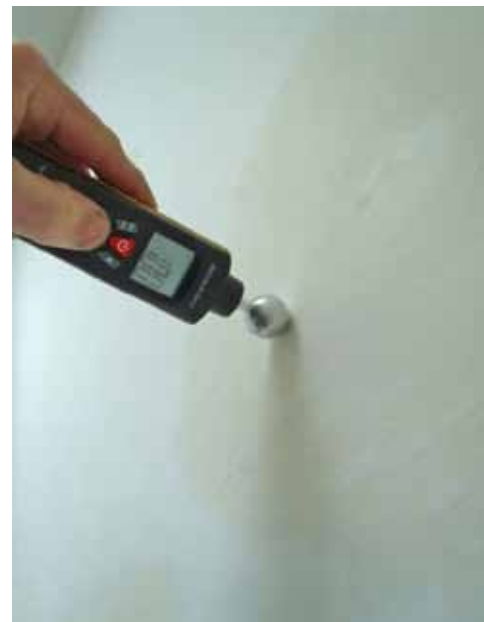
uit blijkt dat de relatieve luchtvochtigheid in de appartementen tussen de 62% en de 75% te ligt. Dit is vrij hoog tot te hoog te noemen. In alle appartementen is het stucwerk op de binnenzijde van de buitengevels vochtig tot nat (foto 1 en 2). Dit is aan de hand van metingen, uitgevoerd door de bouwpatholoog, vastgesteld. De vochttafmetingen tonen zich voornamelijk rond de gevelkozijnen in de kopgevel en de erkers in de woonkamers.

Foto 1. Vochtmeting van het stucwerk.

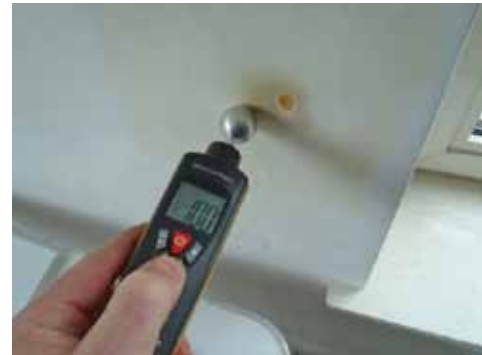
Foto 2. Vochtmeting van het stucwerk.
