‘Muggenplaag’

Een familie met twee kleine kinderen, is sinds vijf jaar woonachtig in een jaren '30 woning in het hart van Zuid-Holland. Sinds circa anderhalf jaar ervaart de familie het hele jaar door hinder van muggen in huis. Daarnaast is de betonnen bodemafluiting in de kruipruimte van de woning verzakt en in twee delen gebroken. Omdat de familie het hele jaar door hinder ondervindt van de muggen en zich vanwege het verzakken van de betonnen bodemafluiting zorgen maakt over de fundering van hun huis, hebben zij de Bouwpatholoog verzocht om de oorzaak van de problemen te onderzoeken.

Tekst: dhr. ing. S.J.A. Nomen
Bureau voor Bouwpathologie BB te Montfoort
www.bouwpathologie.nl

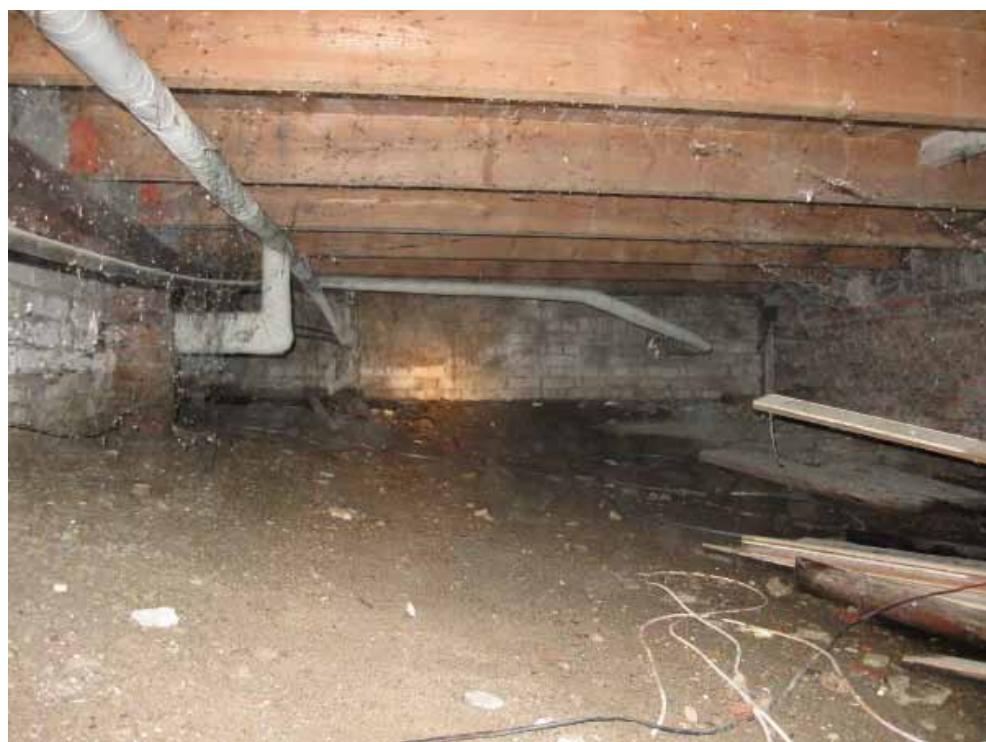
die als bodemafluiting dienst doet, is gebroken. Ter plaatse van de oude watergang is de grond weggespoeld en is de betonplaat gaan zakken. Als gevolg van het ontbreken van een gedegen wapening in het beton, is de plaat gebroken.

Foto 1. In de kruipruimte is de betonnen bodemafluiting verzakt en in het midden gebroken.

De bouwpatholoog heeft daarop als eerste stap in het onderzoek, de kruipruimte van de woning bezocht om de situatie van de verzakking te onderzoeken. In de kruipruimte blijkt al snel dat de betonnen bodemafluiting is verzakt, maar ook in het midden is gebroken. Één deel van de bodemafluiting is op de oorspronkelijke hoogte gebleven, het andere deel is scheef gezakt en hangt tussen de fundering. Het gebroken deel van de bodemafluiting hangt deels in het water. In het water zijn zeer veel muggenlarven zichtbaar (foto's 2 en 3). In de kruipruimte zijn op verschillende plaatsen naden en kieren zichtbaar die een doorgang hebben tot in de woning.

Om van de problematiek te zijn verlost moet de oude bodemafluiting worden gesloopt en verwijderd. Wanneer het puin uit de kruipruimte is afgevoerd kan de oude watergang worden gevuld met zand. Indien dit noodzakelijk is dient het water te worden weggepompt. Zodra de bodem weer vlak is kan er een folie als bodemafluiting worden aangebracht die dampdicht is en dampdicht aan de fundering wordt bevestigd. Wanneer het puin van de oude bodemafluiting niet kan worden afgevoerd moet

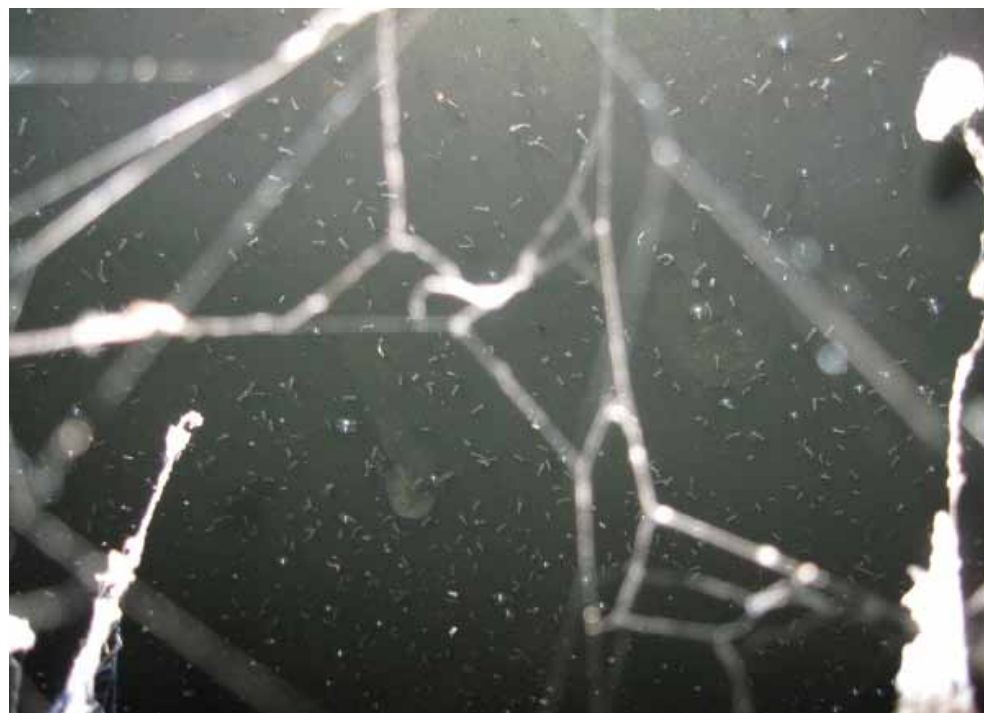
Foto 2. In het water zijn zeer veel muggenlarven zichtbaar.

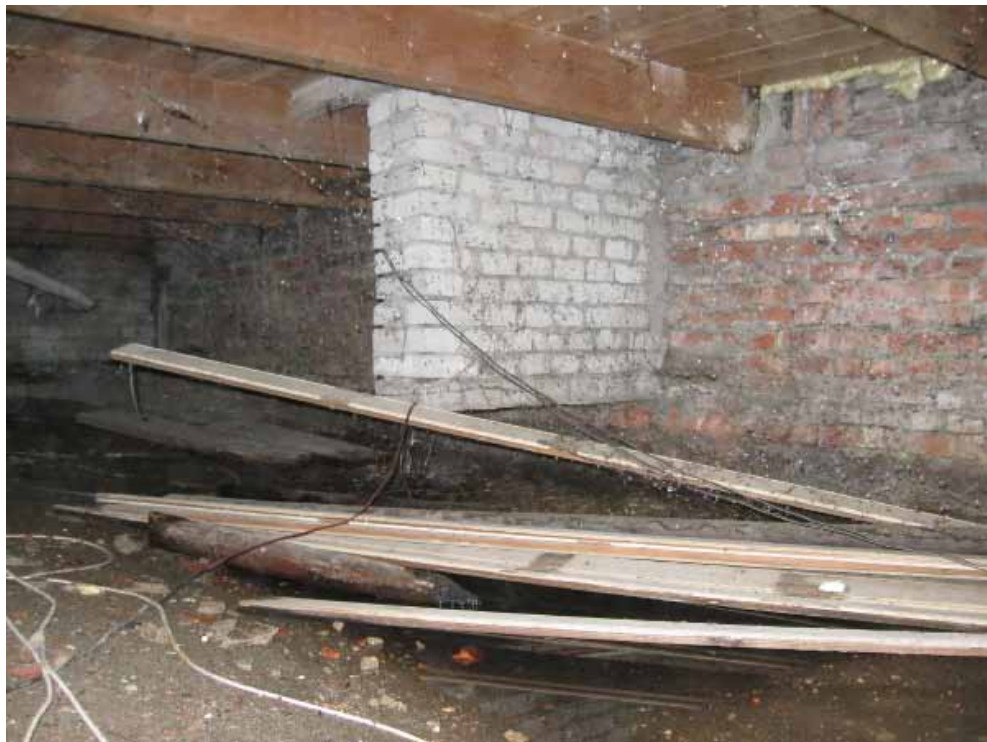
Foto 4. Bij het uitvoeren van het voorgeschreven herstel moet er rekening worden gehouden met het witte dwarswandje.

dit zo klein mogelijk worden gemaakt. Hierna kan er over het puin en in de oude watergang zand worden aangebracht. Over de bodem kan een nieuwe bodemafluiting worden aangebracht bestaande uit een damp- en waterdichte folie. Daarnaast moet de ventilatie in de kruipruimte worden verbeterd. Dit kan door het aanbrengen van renovatie roosters, bij voorkeur twee in de voorgevel en twee in de achtergevel. Wanneer het voorgeschreven herstel wordt uitgevoerd, zal men in de toekomst verlost zijn van de muggen afkomstig uit de eigen kruipruimte. Bij het uitvoeren van het voorgeschreven herstel moet er rekening worden gehouden met het witte dwarswandje (foto 4). Dit wandje hangt aan de vloer, dus voorzichtigheid is hierbij geboden.
