‘Afschuiven metselwerk’

Tekst: Door: dhr. ing. T.J.M. van Kuijk
Bureau voor Bouwpathologie BB te Montfoort
www.bouwpathologie.nl

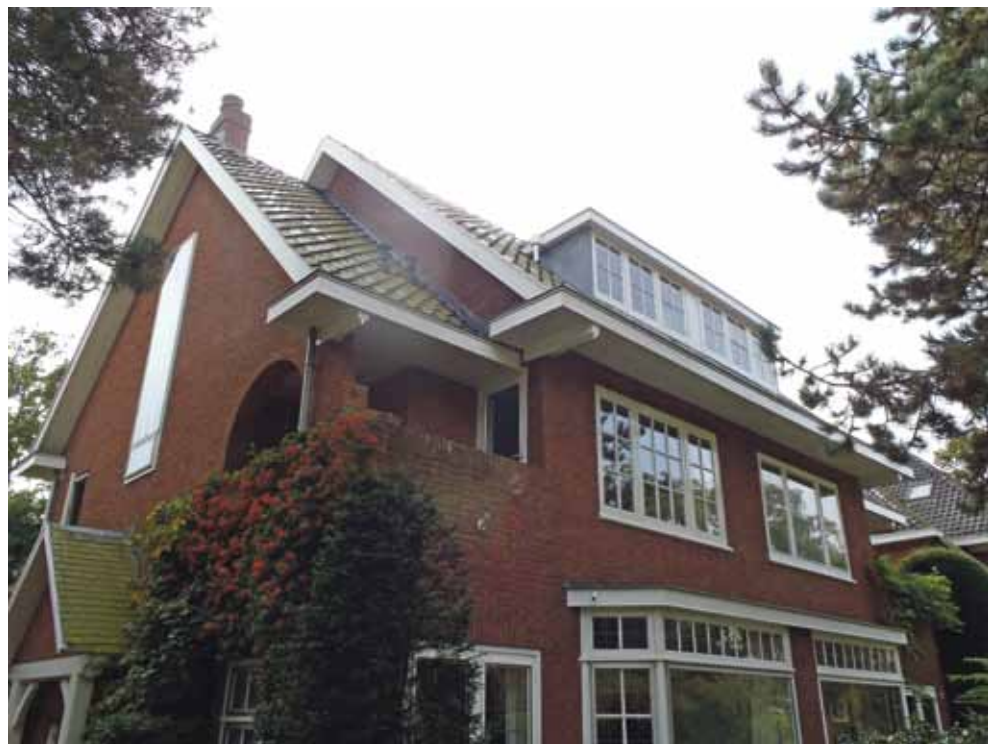
Foto 1.

De jaren '30 twee-onder-één kap woning is voorzien van twee hellende daken met verschillende hoogten (foto 1). De aansluiting van het lager gelegen dak tegen het

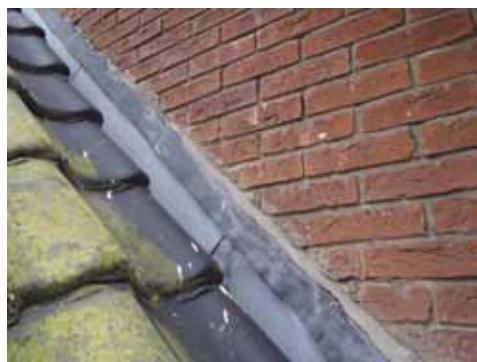
Foto 2.

De loodslabbe die is ingebracht over de pannenlijn, loopt parallel aan het dak en er zijn geen loodloketten trapsgewijs aangebracht. Zodra de loodslabbe wordt opgetild boven de pannenlijn wordt duidelijk dat het metselwerk onder de loodslabbe met een rollaag parallel aan de pannenlijn eindigt. Het schone metselwerk boven

de loodslabbe is op maat geknipt en door-gemetseld over de loodaansluiting. Het bovengelegen metselwerk is onderuit geschoven over het lood waardoor deze tegen de voorgevel drukt en zo begint te wijken.

metselwerk onder het hoger gelegen dak is zonder enig in verband aangebrachte loodloketten aangesloten. De loodslabbe die de waterkering vertegenwoordigt is parallel aangebracht aan de pannenlijn (foto 2). Het metselwerk is door zijn eigen gewicht gaan afschuiven over het lood doordat een koppeling in het metselwerk ontbreekt. Het metselwerk onder de loodslabbe eindigt namelijk in een rollaag parallel aan de loodslabbe (foto 3). Het metselwerk zakt als het ware onderuit over de loodslabbe en drukt tegen het metselwerk van de voorgevel. Hierdoor wordt het metselwerk naar buiten gedrukt waardoor een bolling in de voorgevel ontstaat en een openstaande naad tussen de voorgevel en de daar haaks op staande balkondeur (foto 4 en 5).

De loodaansluiting ter plaatse van de pannenlijn moet worden verwijderd en metselwerk dient onderling te worden gekoppeld. Het metselwerk moet dus eigenlijk vanaf binnen tot in het schoonwerk worden doorgemetseld. Hierbij moeten loodloketten worden aangebracht die door worden gezet tot tegen het binnenspouwblad. Nadat loodloketten zijn aangebracht kan een nieuwe loodslabbe onder de loodloketten worden geschoven die de dakpannen overlapt.
