# ‘Donkere vlek in kelderkast’

In een benedenwoning uit 1900 en gelegen in het midden van het land, is al lange tijd een donkere vlek in de kelderkast waar te nemen. Er is geen sprake van een echte lekkage, maar van donkere vlekvorming. Na verschillende keren te hebben geprobeerd om de vlek te schilderen heeft de bewoner de bouwpatholoog verzocht om het probleem te onderzoeken.

Tekst: ing. S.J.A. Nomen  
Bureau voor Bouwpathologie BB  
www.bouwpathologie.nl

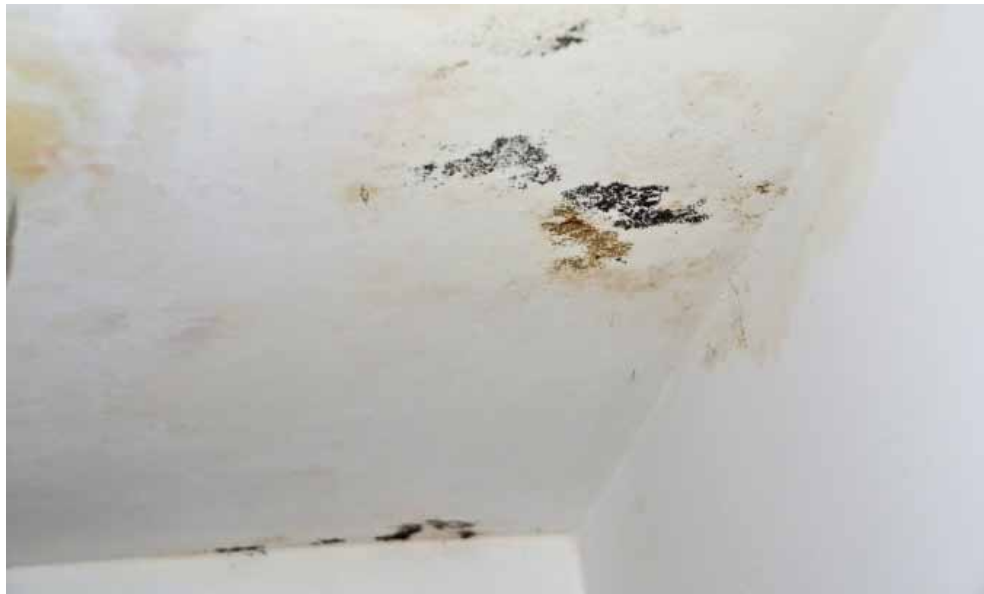
Foto 1.

en zou zijn verholpen. De kelderkast grenst aan de achtergevel, waar ook het balkon van de bovenburen zich bevindt. De huidige bewoner heeft de vlek geschilderd, maar de vlek bleef terugkomen en voelde klam aan (foto 1).

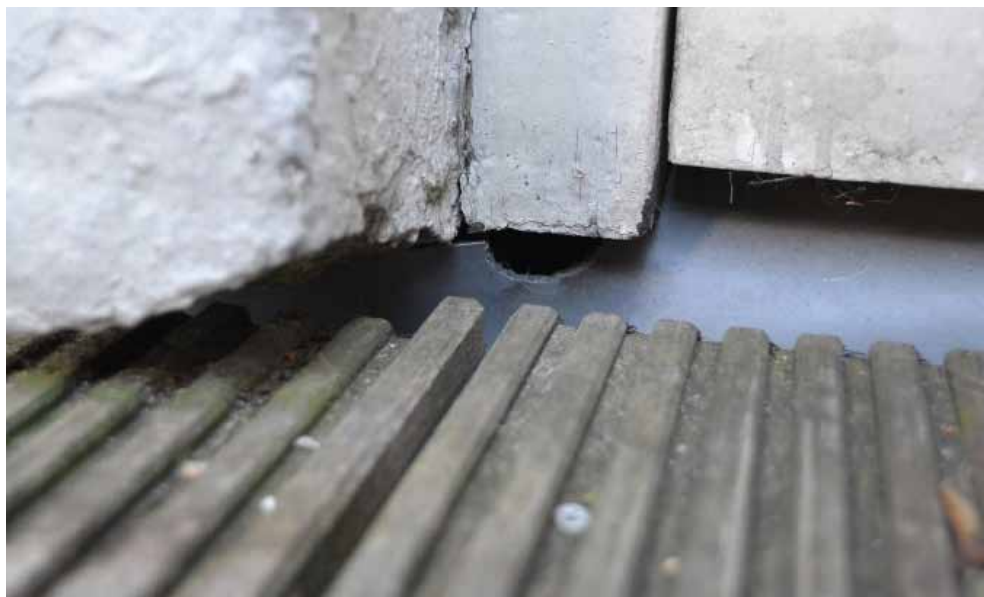
Foto 2.

De bouwpatholoog heeft daarop, als eerste stap in het onderzoek, de vlek gemeten op vochtigheid. Hieruit bleek dat het plafond in de kelderkast vochtig tot nat was. Omdat er is aangegeven dat de lekkage afkomstig was van het balkon van de bovenburen is dit balkon eveneens onderzocht. Wat betreft het balkon zijn er op enkele plaatsen inwateringspunten aangetroffen. Deze inwateringspunten betroffen de opstaande randen van de dakbedekking van het balkon (foto 2). Bij het kunstmatig beregenen

De lekkage die door het balkon van de bovenwoning werd veroorzaakt trad op bij hevige regenval in combinatie met wind. Wanneer het hard regende en het water tegen de gevel werd gestuwd kwam het water onder de dakbedekking in de constructie. Het water stroomde via de constructie van het balkon de woning in waar het tussen het plafond en het kozijn de benedenwoning in kwam.

voeren moet een groot deel van het plafond van de woning worden geopend om de gresbuis te kunnen vervangen door een andere afvoer. Ook moet er bij de doorvoer naar buiten een nieuwe muurdoorvoer worden gemaakt. Dit houdt in dat de standleiding die langs de achtergevel loopt ook vervangen moet worden. Om de lekkage van het balkon te verhelpen moet de opstaande rand van de dakbedekking worden gedicht. Hiervoor moet er een nieuwe strook tegen de huidige opstand worden verkleefd. Ook is het raadzaam om het balkon vrij te maken, zodat het water makkelijk en snel naar de afvoeren kan worden geleid.

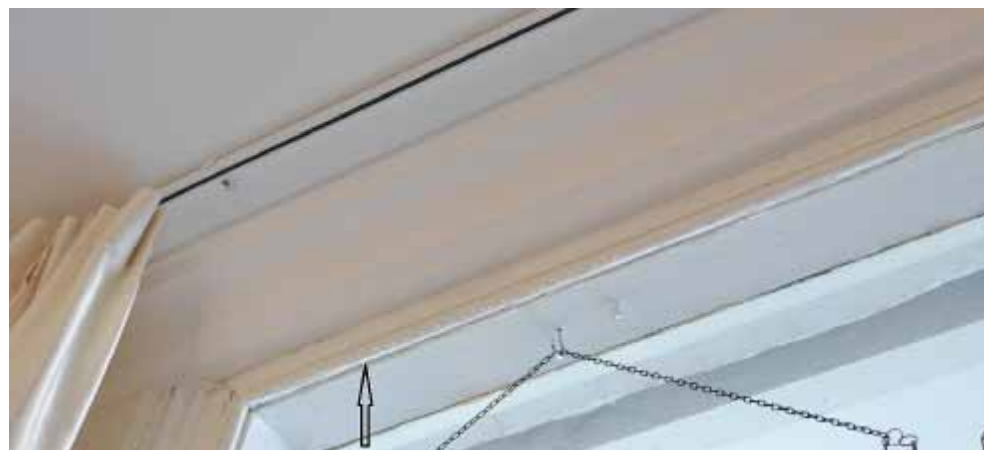
Foto 3.

vocht. Ook hing er boven het plafond een rioollucht. Vanuit de kelderkast was de vloerconstructie van de bovenwoning di-

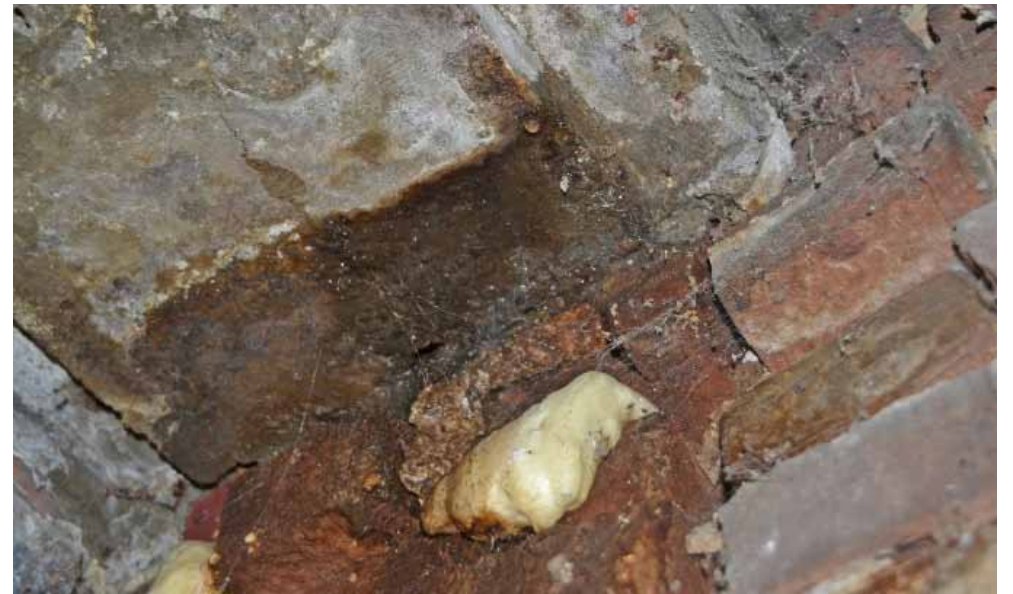
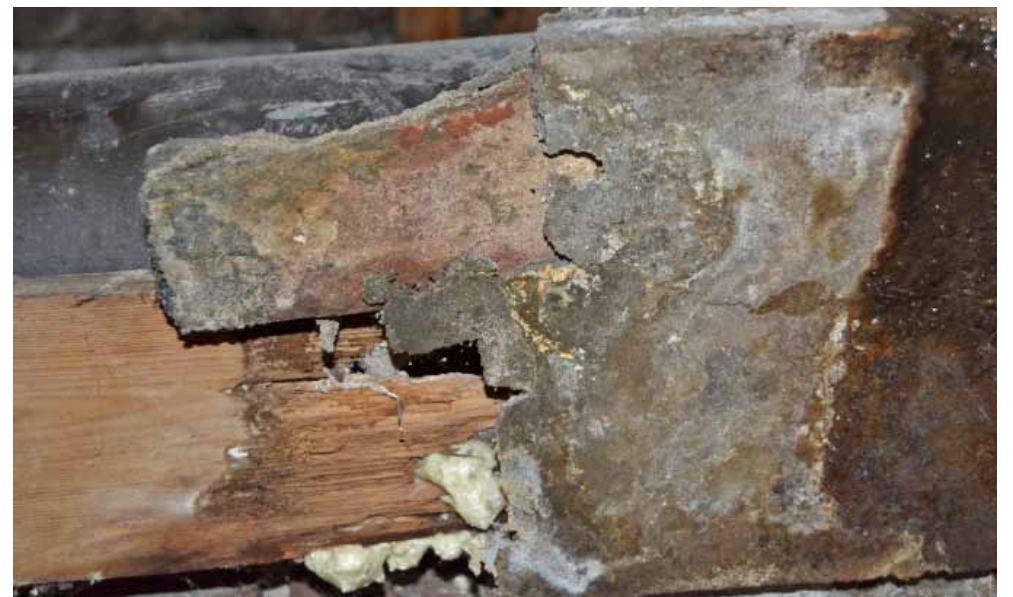
rect zichtbaar. Hierbij waren de waterleidingen, afvoerleidingen en cv-leidingen zichtbaar. Ook was er een oude gresbuis te zien, die een doorvoer had in de achtergevel van de woning. Uit het testen van de leidingen en afvoeren bleek dat de gresbuis de afvoer was van het toilet en dat deze bij het doorspoelen van het toilet van de bovenburen lekte (foto's 4 en 5).

De oorzaak van de donkere vlek in het plafond van de kelderkast was terug te vinden in lekke gresbuis van de bovenwoning. Wanneer het toilet van de bovenwoning werd doorgespoeld lekte er water langs de buis op de ondersteuning en druppelde vervolgens op de minerale wol die op het

moet de oude gresbuis worden verwijderd. Aangezien de woning in begin 1900 is gebouwd is het raadzaam om zowel de gresbuis als de standleiding in het geheel te vervangen. Om dit herstel uit te kunnen
