Scheurvorming

Een echtpaar heeft enkele jaren geleden een oud monumentaal pand aangekocht. Het pand was toen al naar de oorspronkelijke situatie geres-taureerd. De buitengevels tonen wel wat scheurvorming, maar dat wordt aan het zware landbouw verkeer geweten.

Tekst: Door: Jos van Leeuwen
Bureau voor Bouwpathologie BB te Montfoort
www.bouwpathologie.nl

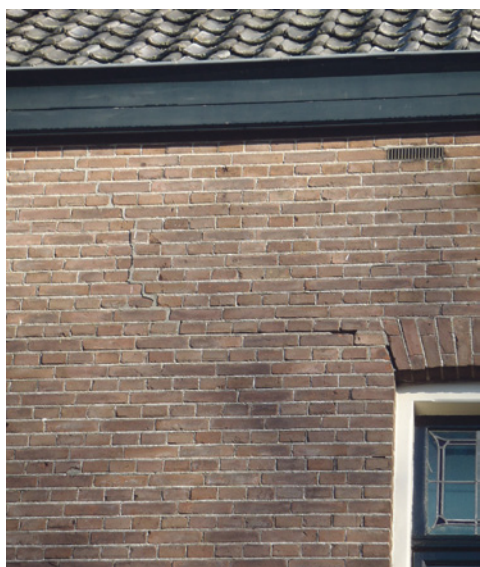
Diagonale scheuren in de linker zijgevel.

verticale en op de hoeken met de voor- en de achtergevel diagonaal verlopende scheuren. De scheuren zijn niet zwaar, maar wel aanzienlijk.

Herstel zal moeten bestaan uit het ontlasten van de kapconstructie van het extra ingebrachte gewicht van de vier verslepte schoorsteenkanalen en de twee schoorstenen. Dit kan door de schoorstenen hun oorspronkelijke vorm en plaats op de zijgevels terug te geven. Ook kunnen de verslepte bakstenen kanalen en de schoorstenen vervangen worden door dubbelwandige metalen pijpen die buitendaks omtimmerd kunnen worden. Deze buitendakse omtimmering kan met steenstrips of gefelst lood in monumentale stijl afgewerkt worden.

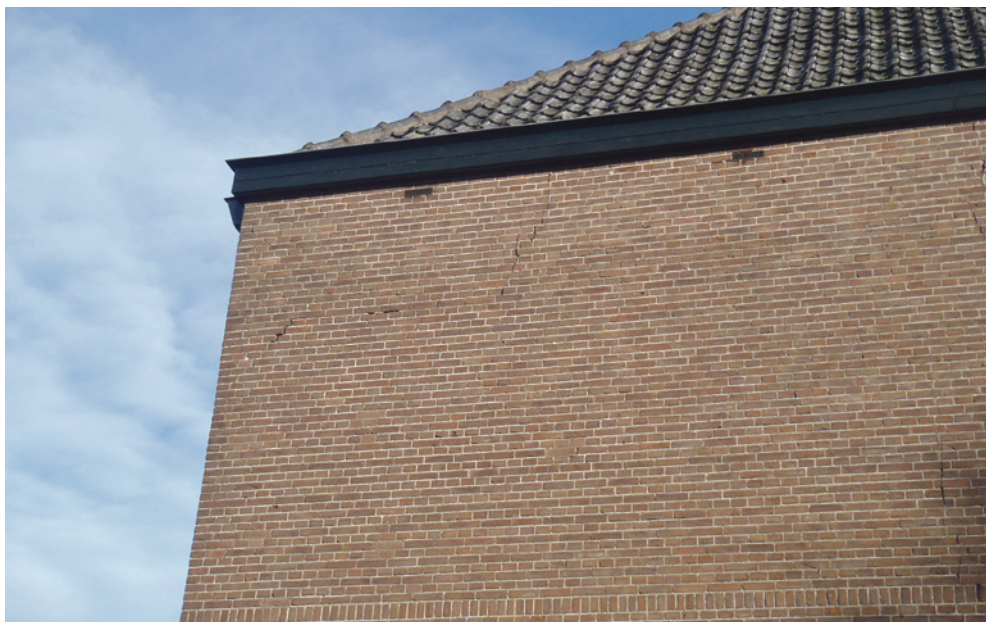
Diagonale scheuren in de linker zijgevel.

Met deze extra belasting is in het ontwerp van de kapconstructie geen rekening gehouden, waardoor de kapconstructie opnieuw is gaan zetten. Omdat de meeste krachten op de hoekkepers wordt afgedragen veroorzaken deze dus een nieuwe druk in het gevelmetselwerk. Doordat de muurplaten meerdere slechte reparaties tonen is er nagenoeg geen constructieve samenhang in de muurplaatconstructie, waardoor deze dan ook eenvoudig kan afschuiven en daarbij de gemetselde borstwering meeneemt en doet scheuren. De scheurvorming in de gevels wordt dus veroorzaakt door het spat-

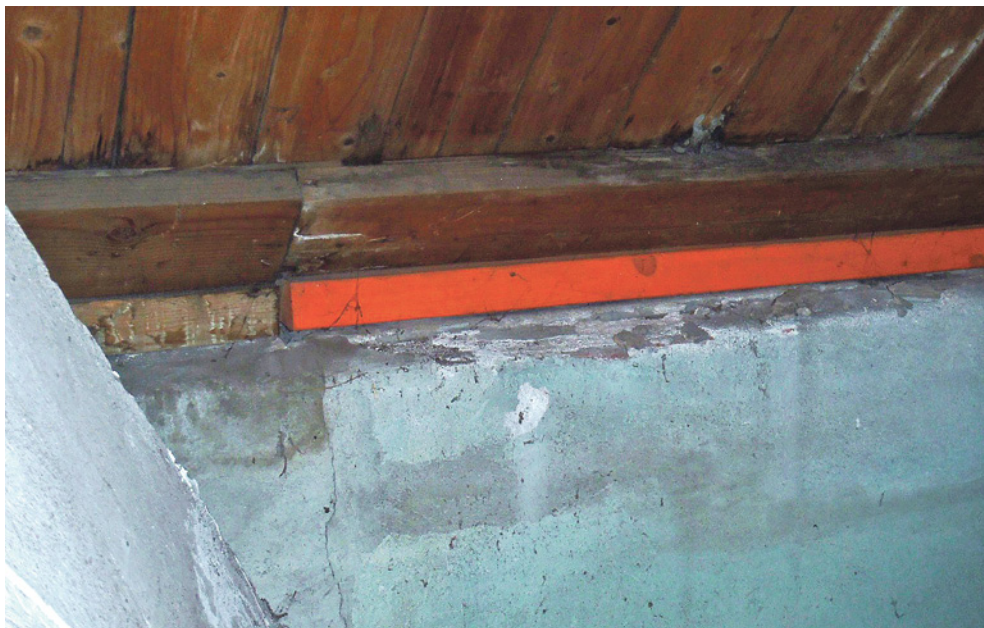
Slechte reparatie van de muurplaat.

De achtergevel toont eveneens ter hoogte van de borstwering op de zolder verticale en op de hoeken met de linker- en rechter zijgevel diagonaal verlopende scheuren. Het schilddak toont van straatniveau gezien geen onvlakheden of vervormingen. De binnenopname wordt aangevangen in de kelder. Daar is te zien dat het een gemetselde kelder met troggewelven in stalen dragers betreft. De stalen gewelfdragers zijn dusdanig door roestvorming aangetast dat het muurwerk is gescheurd en opgetild. Deze scheurvorming is ook zichtbaar in de binnenmuren en aan de buitenzijde op de begane grond van de achtergevel. Op de verdieping is alleen in de linker zijgevel lichte scheurvorming zichtbaar, die overeenkomt met die aan de buitenzijde. Op de zolder is de kapconstructie als schoonwerk, dus in het zicht, uitgevoerd. De borstwering toont ter plaatse van nagenoeg alle blokken scheurvorming. De muurplaten tonen slecht, niet constructief en laten onvakkundig uitgevoerde 'reparaties' zien. Plaatselijk is de muurplaat naar buiten toe afgeschoven.

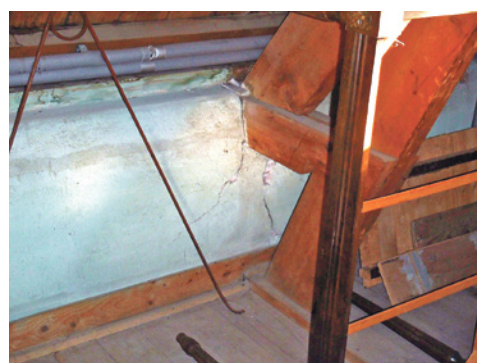
Scheuren ter plaatse van de blokkelen.

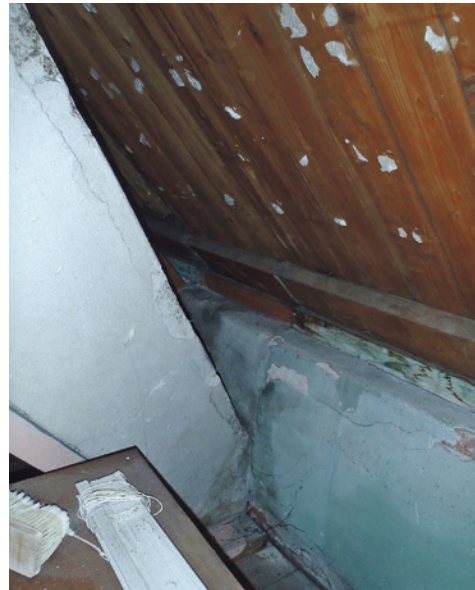
Plaats van de originele schoorsteen.

Op de vraag, neergelegd bij Bureau voor Bouwpathologie BB, wat de scheurvorming in de gevels veroorzaakt, dient het antwoord te zijn: de schoorstenen. De huidige schoorstenen zijn niet de oorspronkelijke schoorstenen. Oorspronkelijk hebben de vier schoorsteen op de zijgevels gestaan en werden middels smeedijzers verankering aan het dak gekoppeld. Om voor de bouwpatholoog onbekende redenen zijn de schoorstenen in het verleden buitendaks gesloopt en aan de binnenzijde van de kap verslept en samengevoegd in de nok. Dit kan een bouwkundige oorzaak hebben maar werd in het verleden vaak om esthetische redenen (modernisering) uitgevoerd. Door deze aanpassing is het gewicht van de verslepte schoorsteenkanalen en de twee 'nieuwe' schoorstenen aan de spanten komen te hangen.

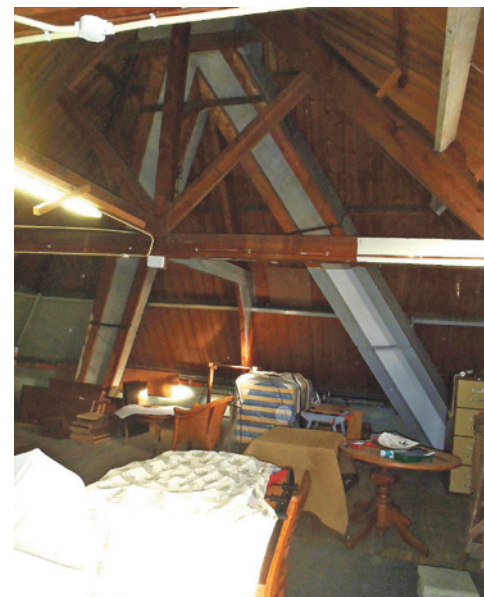
met de nok zijn, op een betonplaat, twee zware baksteen schoorstenen gemetseld. De vier verslepte schoorsteenkanalen worden door slapers ondersteund. De slapers zijn middels stalen strippen opgehangen aan de kapconstructie. Achter de schoorstenen is te zien dat de borstwering, de muurplaat en het dakbeschoot in het verleden zijn aangeheeld.

Twee van de verslepte schoorstenen.
