Lekkage na plaatsen nieuwe pui

Tekst: Ing. E.P.G. Borgers
Bureau voor Bouwpathologie BB

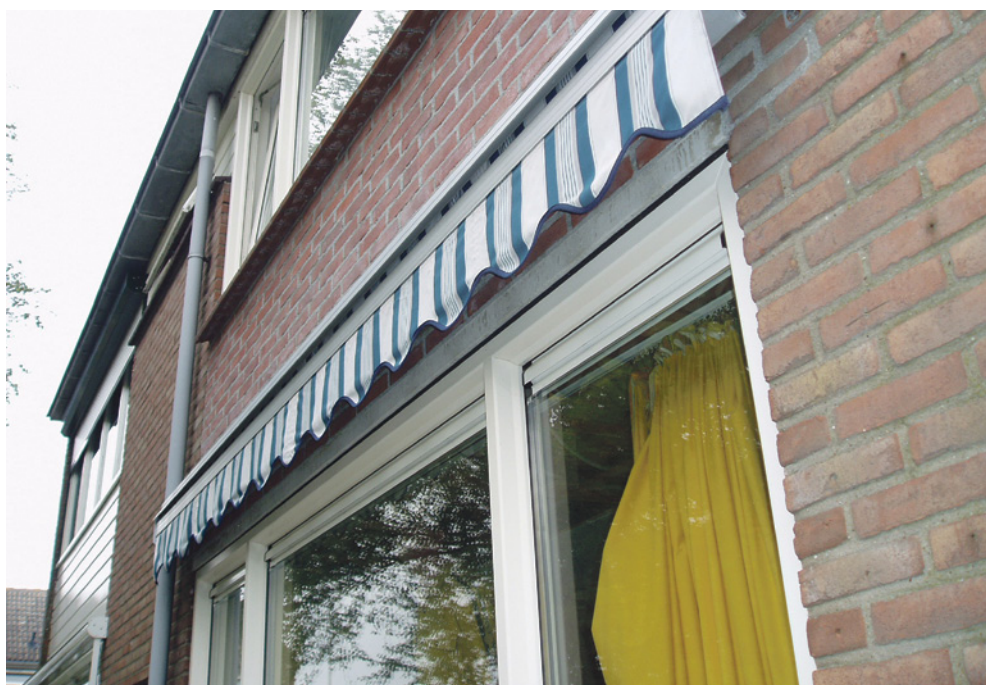
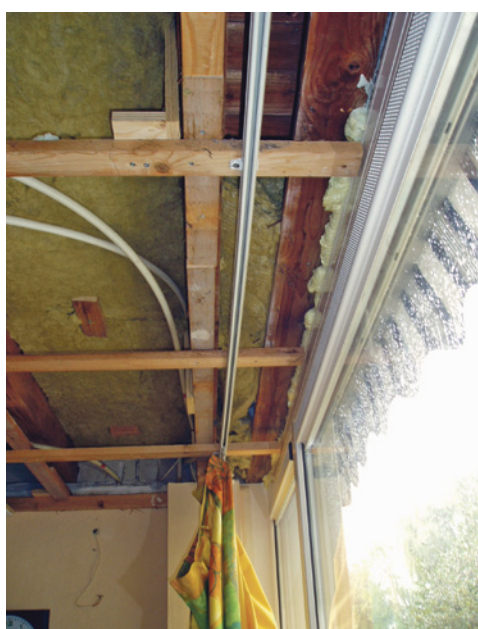
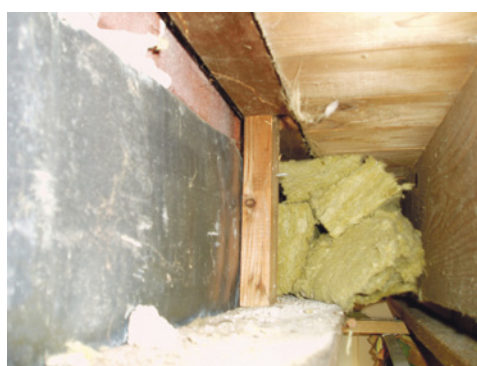
Het boven het kozijn gelegen metselwerk wordt ondersteund door een betonnen latei. De borstwering boven en onder het kozijn bestaat uit een halfsteens muur aan de buitenzijde en aan de binnenzijde een geïsoleerd houten frame. De aansluiting van het kozijn op het erboven gelegen metselwerk is afgedicht middels PUR. Plaatselijk is de PUR verwijderd. Doordat het plafond deels ontbrak was goed een strook lood boven het plafond waarneembaar. Dit lood eindigde vlak boven het kozijn. Waarneembaar was dat het lood ten behoeve van het plaatsen van het kozijn was afgesneden. Tegen de latei is een lat aangebracht. Deze lat is bevestigd middels beugels aan de strijk balk van de verdiepingsvloer. Tussen de lat en de latei is enige ruimte aanwezig. Hier tussen bevindt zich het lood wat verder is opgezet tegen klossen op de lat. Aan de buitenzijde is boven de latei een zonwering geplaatst. Tussen het kozijn en de latei is een comprimerend tochtbandje aangebracht. Dit bandje is in het waterhol van de latei aangebracht. Bij beproeven van de

waterdichtheid van de aansluiting van het kozijn op de gevel, ontstond al zeer snel lekkage aan de binnenzijde. Hiertoe is eerst een gieter water boven de zonwering langs de gevel geleegd. Hierbij was zeer duidelijk waarneembaar dat het afstromende water direct een weg naar binnen zocht en via het waterhol in de latei op het kozijn terecht kwam. Later is met water tegen de gevel gespoten. Kort daarop begon het binnen te lekken. Verder blijkt dat het kozijn vrij ver naar buiten is geplaatst, zeker als het wordt vergeleken met de overige kozijnen. Het kozijn van de woonkamer heeft een negge van nog geen 20 mm.

de lekkage vrij eenvoudig. Bij het vervangen van het kozijn is er voor gekozen het kozijn zo ver mogelijk naar buiten te plaatsen, zodat het aan de boven- en onderzijde in de metselwerk borstweringen bevestigd kon worden. Hierdoor komt van de gevel afstromend water via het waterhol van de latei op het kozijn terecht. Dit water vindt vervolgens eenvoudig een weg naar binnen. Doordat de voorgevel op het zuidwesten is georiënteerd, zal vaak de regen tegen de gevel slaan. Dit verklaart dat vrijwel altijd als het regent het begint te lekken
