Scheurvorming in natuursteen tegelvloer

Vrij snel na de oplevering van de nieuwbouwwoning verschijnen er scheuren in de tegelvloer op de begane grond. Na onderzoek blijkt de scheurvorming afkomstig uit de ondergrond en dan met name uit de constructieve begane grondvloer. Bij een betere inschatting van de beperkingen van de ondergrond vóór het aanbrengen van het tegelwerk, had deze scheurvorming kunnen worden voorkomen.

Tekst: Jos van Leeuwen
Bureau voor Bouwpathologie BB

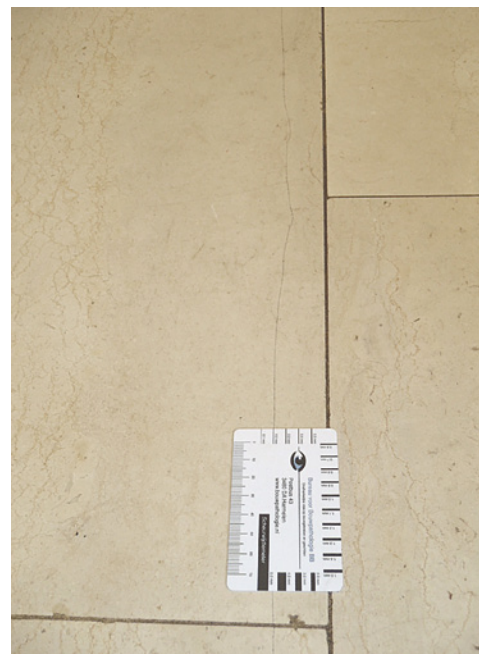
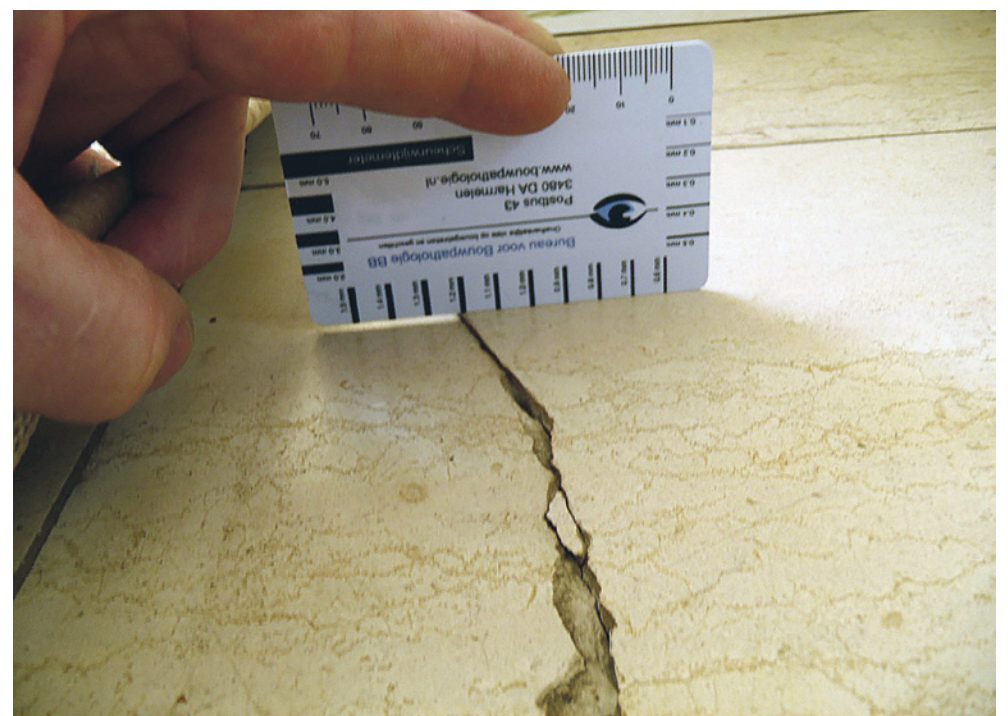
Wanneer de bouwpatholoog de woning betreedt vallen direct de scheuren op. Het betreft haarscheuren waarin plaatselijk de

natuursteen is afgebrokkeld. Incidenteel is sprake van splinters natuursteen. Ook is er sprake van een plaatselijk niveau verschil in het oppervlak van de vloertegels aan weerszijden van de scheurvorming. Na het globaal inmeten en het vastleggen van de scheurvorming wordt de kruipruimte bezocht. De constructieve vloer is opgebouwd uit zogenaamde ribcassette vloerelementen. De kruipruimte is opgedeeld in meerdere compartimenten. Na wat controle- en meetwerk wordt vastgesteld dat

de scheuren zich voordoen op de plaats van elementnaden en de overgangen tussen verschillende vloervelden, de verschillende compartimenten. De dekvloer blijkt ongewapend direct op deze elementen te zijn aangebracht en dus niet zwevend te zijn uitgevoerd. Doordat de elementen constructief niet gekoppeld zijn, kunnen deze min of meer onafhankelijk van elkaar vervormen. Tevens ontstaat er door verharding en droging enige krimpvervorming van de elementen. Hierbij ontstaat er een scheur in de vulnaad tussen de elementen, die zich doorzet in de dekvloer, niet gehinderd door enige wapening. Een dergelijke vloeropbouw is om die reden dan ook niet geschikt voor directe afwerking met een tegelvloer. Een keramische tegel of een natuursteen tegel maakt dan geen verschil. Het is dan altijd een interessante vraag voor eigenaren wie van de vaklui nu een betere inschatting en voorlichting had moeten of kunnen geven. Had de aannemer nu moeten doorvragen aan de tegelzetter tijdens de oplevering of had de tegelzetter nu een betere inschatting moeten maken en moeten doorvragen bij de aannemer? Beide had in dit geval de scheurvorming in de vloer van de bewoners kunnen voorkomen.

Het herstel van de tegelvloer is mogelijk door het verwijderen van de tegel- en de dekvloer, om vervolgens een gewapende zwevende dekvloer aan te brengen, waarop een nieuwe tegelvloer wordt aangebracht. Dit herstel van de tegelvloer is zeer ingrijpend. De gehele vloer, inclusief de zandcement dekvloer, moet dan worden verwijderd. Op de vloerelementen moet een foamlag of een folie gelegd worden, die ook de niveauverschillen opheft. Om opnieuw scheuren te voorkomen is het noodzaak in de nieuwe zandcement dekvloer een 'krimp' wapeningsnet op te nemen. Aan dit wapeningsnet kunnen de slangen van de vloerverwarming vastgezet worden. Op deze wijze wordt er een zogenaamde zwevende vloer gerealiseerd. Ter plaatse van de overgang tussen twee verschillende vloervelden moet in de tegelvloer en onderliggende vloer een dilatatie worden aangebracht.

vorming op termijn, door de eigenaar zelf gekozen voor de optie om enkel de gescheurde tegels te vervangen en hierin een dilatatievoeg te laten zagen. De dilatatievoeg is afgewerkt met een kitvoeg. Rond de scheurvorming in de ondervloer zal op termijn opnieuw dus onthechting of scheurvorming kunnen optreden. Het risico van breuk in de vloerverwarming nog daar gelaten.
