Lekkende dakserre

Een jaar na oplevering van een 'dakserre' begint het in de ondergelegen slaapkamer te lekken. Bij ongeveer elke regenbui ontstaat een lekkage. Uit onderzoek blijkt dat de afdichting van de roede op de metalen deklijsten aan de zijanten van de 'dakserre' water doorlaat.

Tekst: Ing. E.P.G. Borgers
Bureau voor Bouwpathologie BB

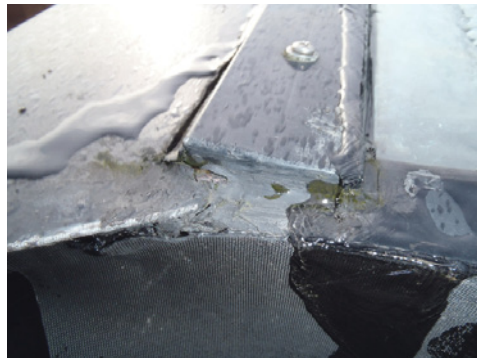
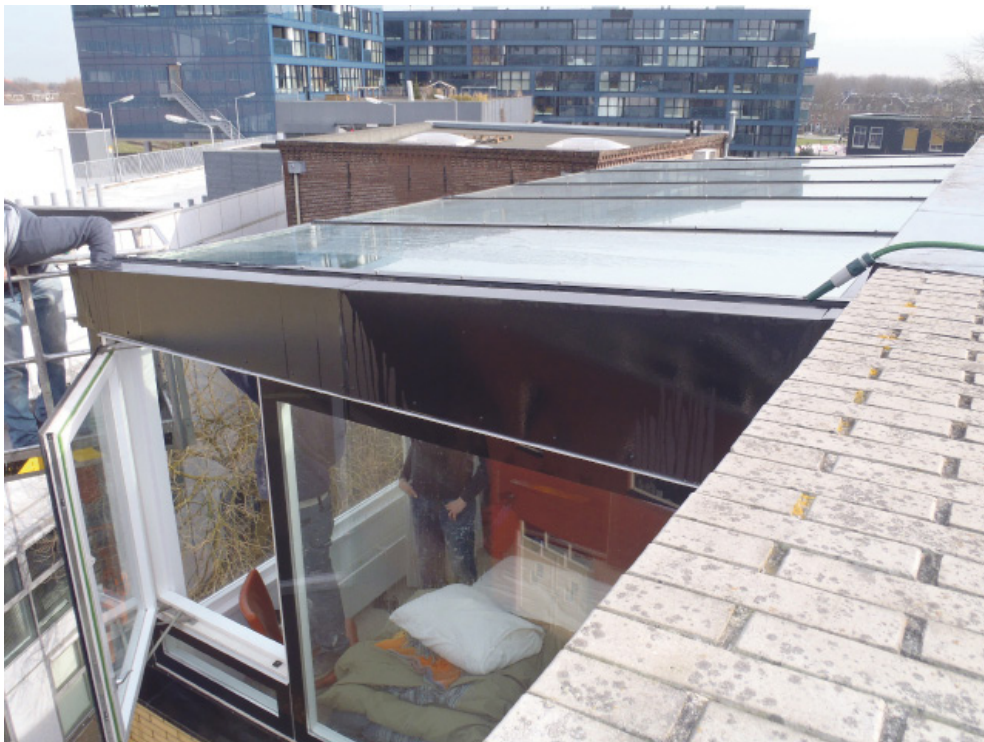
lekt met name aan de door wind belaste zijde. De aansluiting van het glazen dak op de gevel, is voorzien van een gezette metalen kap. Deze metalen kap zit net als het glas geklemd onder de roede van het dak. Echter, aan de zijde van het glas is een rubberen afdichting tussen glas en roede aanwezig en aan de kap zijde is een kitnaad toegepast. Ook blijkt dat de roede enigszins scheef ligt omdat de bovenzijde van de kap iets lager ligt dan de glasplaten. Wanneer de kitnaad met water wordt belast blijkt al zeer snel dat het water tussen roede en metaal door naar binnen treedt, vervolgens over de bovenzijde van de houten constructie omlaag zakt en aan de on-

derzijde naar binnen komt en de lekkage veroorzaakt.

De lekkage is het gevolg van een verweerde kitnaad tussen de metalen afdekkap en de glasroede. Er is getracht de naad met behulp van kit waterdicht te krijgen. Deze kit is echter zeer onderhevig aan werking van de metalen kap. Doordat de kap ook nog eens donker is geschilderd en de 'dakserre' op het westen is georiënteerd, ontstaat veel spanning tussen roede en kap. Als gevolg van inwerking door UV licht verliest de kitnaad haar elasticiteit en gaat de naad open staan.

Het herstel zal moeten bestaan uit het op een andere wijze afdichten van de aansluiting. Het is feitelijk het beste om de aansluiting tussen het glas en de metalen kap, middels een dubbele afdichting af te werken. Ook is het van essentieel belang dat de kap op gelijke hoogte ligt als de bovenzijde van de glasplaat, zodat de roede recht ligt. Wat betreft de noodzakelijke aanpassingen betekent dit dat huidige roede moet worden gedemonteerd, net als de metalen kap. De kap moet middels vulhout op hoogte worden gebracht om hierna de naad af te werken. Dit afwerken moet op navolgende wijze gebeuren: direct over de naad

op het glas en de metalen kap moet een strook plakbitumen worden aangebracht. Dit moet een smalle strook zijn, want hier moet de roede overheen vallen. Vervolgens moet de roede, met aan weerszijden een rubberen strip, over de naad en over de bitumentape aangebracht en vastgezet worden. Om de rubbers tegen uitdroging en verwerking te beschermen kan er nog weer een lijst over de roede heen worden geklikt.
