Te gladde geprofileerde vloeren?

Tekst: Ing. S. den Ouden
Bureau voor Bouwpathologie BB

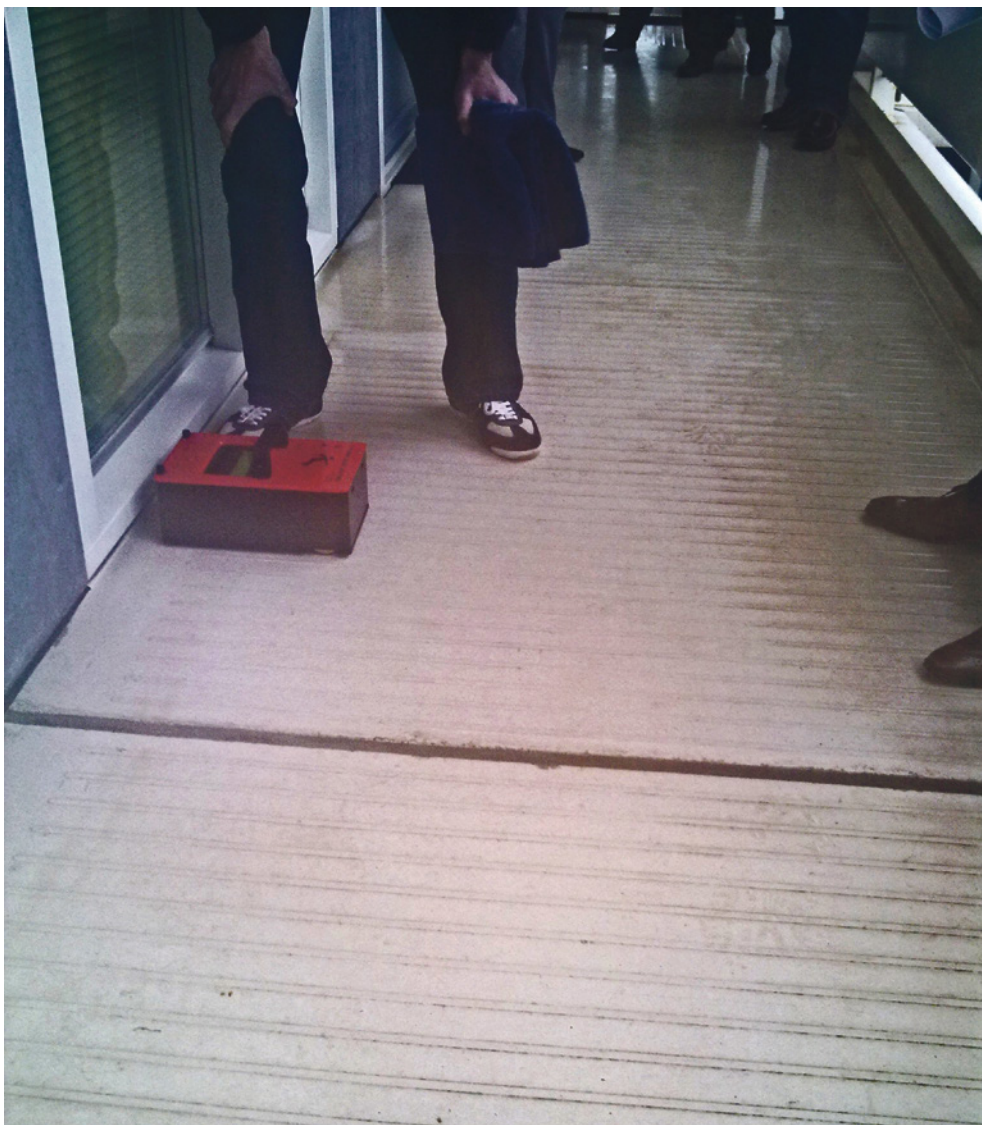
Oude dwarsprofiel.

Uit de metingen blijkt dat voornamelijk in het geval van een natte vloer, vrijwel altijd het geval met regen in verband met de open galerijen, evenwijdig aan de profilering sprake is van een te gladde situatie. In de droge situatie voldoet zowel de droge als de natte situatie in het geval van de zooltypen, leer, kunststof en rubber. Voornamelijk ter plaatse van het trappenhuis en ter plaatse van de woningen wordt evenwijdig aan de profilering gelopen en worden verschillende draaiende manoeuvres gemaakt. Uit het onderzoek blijkt dat

de afmetingen van de profilering niet voldoen aan de afmetingen voor een dergelijk antislipprofiel.

Het vallen komt door een te gladde vloer evenwijdig aan de profilering onder natte omstandigheden. Dit is beoordeeld aan de hand van de NTA 7909. Op het beton is dit voornamelijk het geval voor het zooltype leer. Het is dus noodzakelijk gebleken aanvullende maatregelen te treffen in de vorm van het meer antislip maken van de galerijvloer ter plaatse van de entree van de woningen en ter plaatse van het trappenhuis.

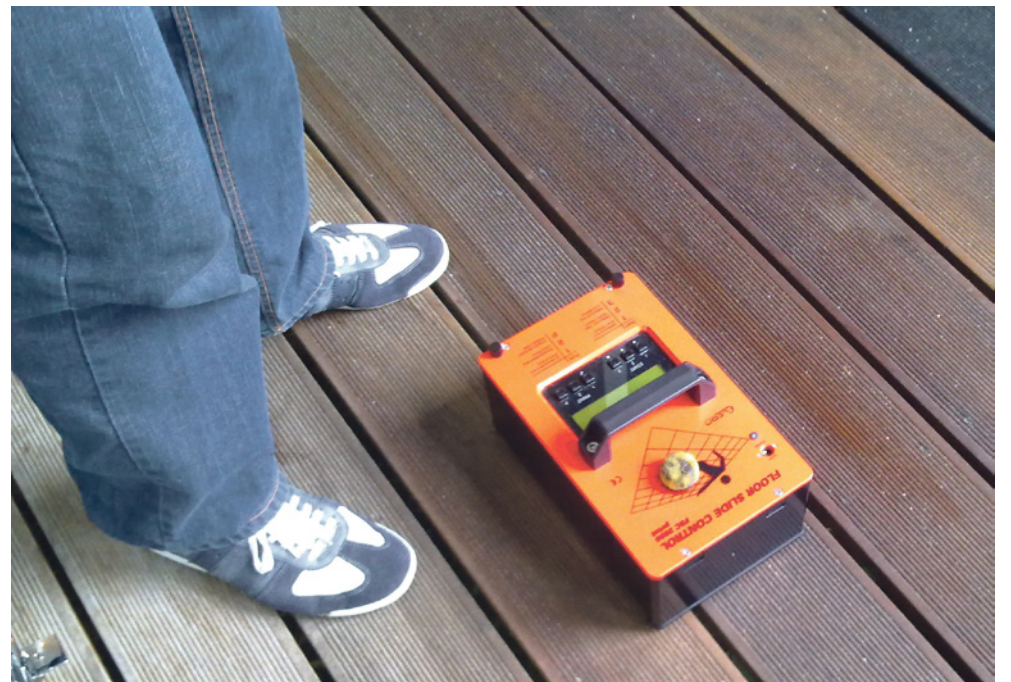
Meetinstrument.

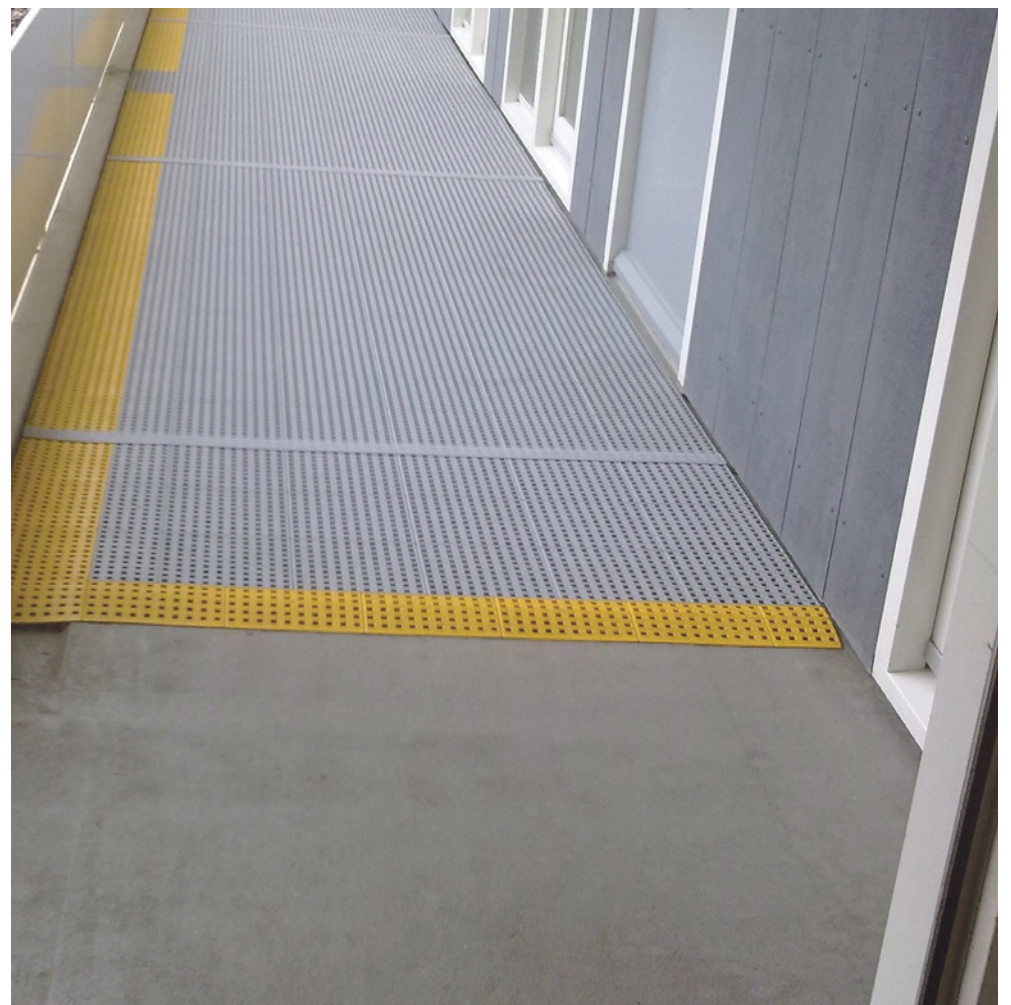
Nieuwe vloerafwerking.

In deze situatie is gekozen om de galerijen ter hoogte van de woningen aan de bovenzijde af te werken met een extra ruwe afwerking. Op deze plaatsen is een geperforeerde staalplaatvloer aangebracht op de bestaande galerijvloer. Het aanbrengen van de geperforeerde staalplaten op alle plaatsen heeft ten aanzien van de stroefheid geen voorkeur, daar deze zeer stroef is en daarmee struikelgevaar oplevert. Daarnaast is de perforatie voor hakschoenen verre van ideaal.
