Aanhoudende lekkage in nieuwbouw appartement

Tekst: Ing. S. den Ouden
Bureau voor Bouwpathologie BB

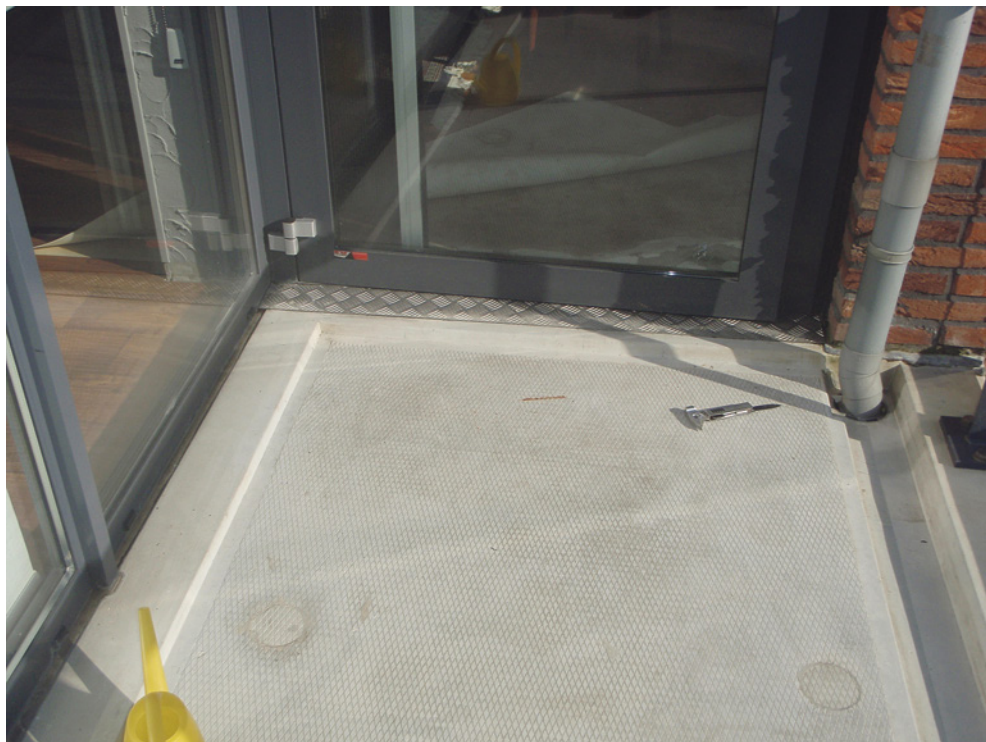
Onderdorpel vanaf balkon gezien.

Uit de berekening blijkt dat lekkage plaatsvindt op twee manieren. De eerste is directe inwatering over de onderdorpel van de balkondeur ter plaatse van de aansluiting van de onderdorpel op de stijlen. De tweede is lekkage vanuit het lekwateropvanggootje onder de onderdorpel van de puien door het ontbreken van een deel van de rand van de goot. Bij opslag of het plaatsen van de prefab balkonplaten is de rand van het gootje op meerdere plaatsen afgebroken. Hierdoor loopt water uit het gootje voordat het de daarvoor bedoelde afvoerpipjes bereikt.

Door de ontwikkelaar is gekozen de puien te demonteren en in het gootje onder de pui een geheel nieuw gootje aan te brengen met een gewapend kunststof coating. Daarnaast is de aansluiting van de onderdorpel op de stijlen aangepast door deze niet vlak uit te voeren maar hiervoor speciaal een geprofileerde aansluiting te gebruiken. Dit bleek ook gemakkelijk te plaatsen omdat de puien in delen konden worden gedemonteerd en op het balkon van het appartement konden worden aangepast.

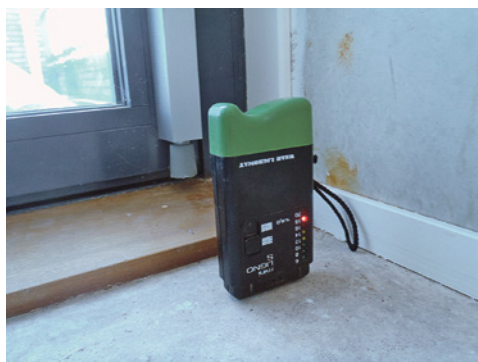
Meting vochtigheid vloer woonkamer nabij balkondeur.

Lekwater via de onderdorpel komt zo in de vloer terecht aan de binnenzijde van de pui, in de woonkamer en trekt in en onder

de zwevende dekvloer en veroorzaakt hier een donkere verkleuring. Dit is wat de bewoners is opgevallen. Het lekwater vanuit de onderdorpels van de puien komt via het gootje op de bovenzijde van de pui van het onderliggende appartement terecht en kiest plaatselijk op naar binnen toe te lopen en plaatselijk naar buiten. Dit veroorzaakt de lekkage in het onderliggende appartement als door de bewoners waargenomen.

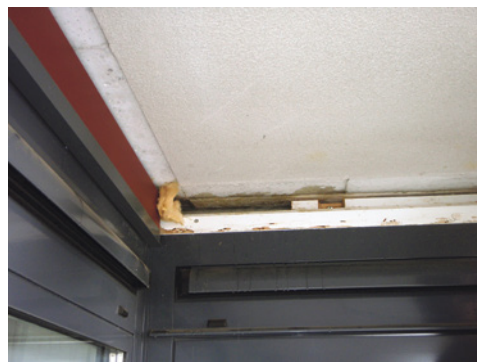
Lekkage bij de onderburen.

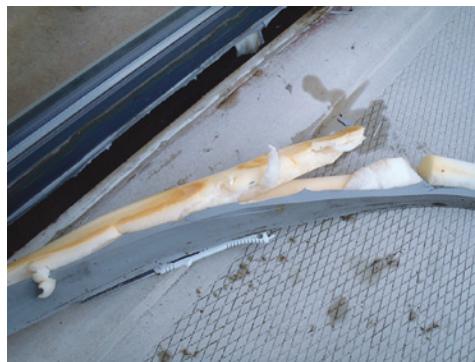
Verwijderde kitvoeg op rugvulling.

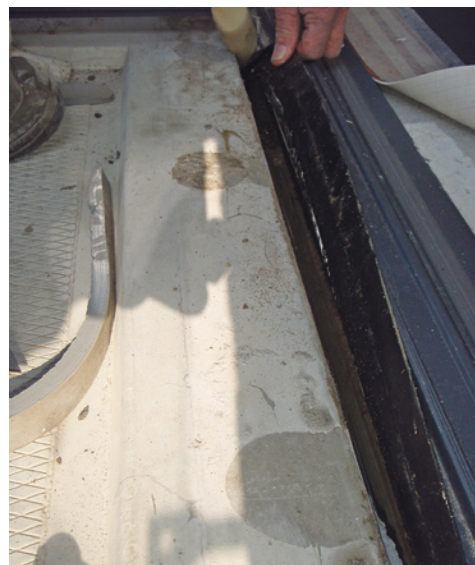
Het onderzoek is gestopt en er is gewacht op de bouwkundige details van de situatie. Bij bestudering van de details bleek dat aan de rand van de prefab balkonplaten een gootje was geconstrueerd die achter de kitvoeg, onder de onderdorpel, de ontwatering van de onderdorpel van de gehele pui moest opvangen en afvoeren op het ondergelegen balkon. Hierop is een aanvullend onderzoek gedaan waarbij ter plaatse een deel van de kitvoeg is weggesneden. Hierbij bleek het betonnen randje van de balkonplaat, de opstand van het gootje voor lekwater uit de puien, voor een groot deel afgebroken. Hierdoor liep het water op de pui van het ondergelegen appartement waar het aan de binnenzijde en de buitenzijde afstroomde.

Verwijderde kitvoeg en zicht op gootje.

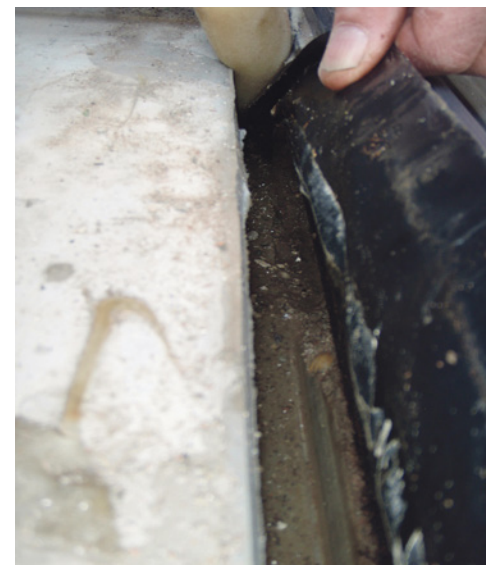
Gootschade, afgebroken rand.
