# Lekkage onder daktuin lastig te traceren

Tekst: Ing. S. den Ouden,  
Bureau voor Bouwpathologie BB

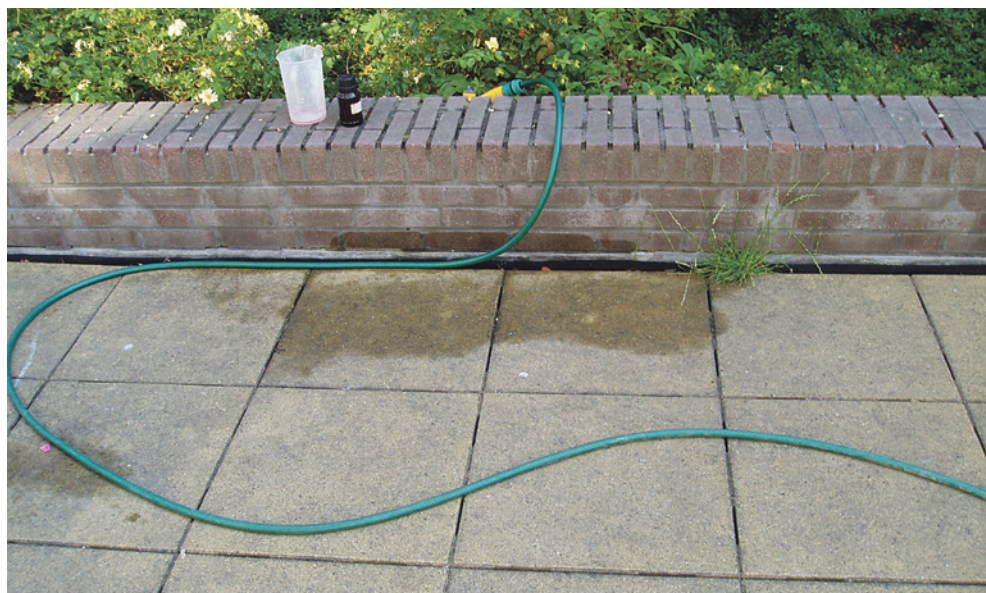
Berekeningstest waarbij het doorlekkelen van de scheidingsmuur duidelijk zichtbaar wordt.

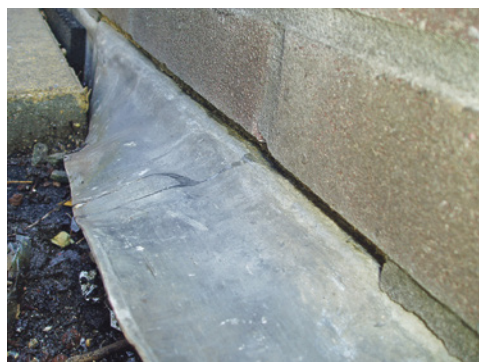
Berekeningstest doorlekkelen scheidingsmuur.

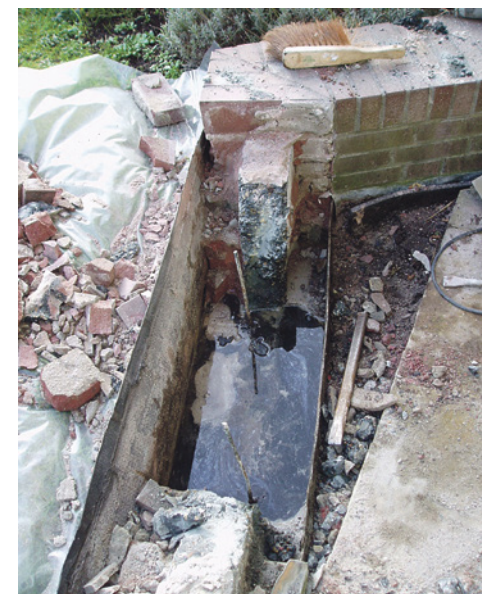
Plaatselijk verwijderde scheidingsmuur.

Besloten is op enkele plaatsen een deel van de scheidingsmuur weg te breken. Onder deze scheidingsmuur is een betonnen keermuur aanwezig die met stekken aan de betonnen dakvloer is gekoppeld. De dakbedekking blijkt door de stekken te zijn onderbroken en sluit niet waterdicht aan. Tijdens het wegbreken van het muurtje blijkt dat hier veel water naar toe blijft stromen vanuit de daktuin. Uit controle meting blijkt dit het laagste punt van de daktuin te zijn.

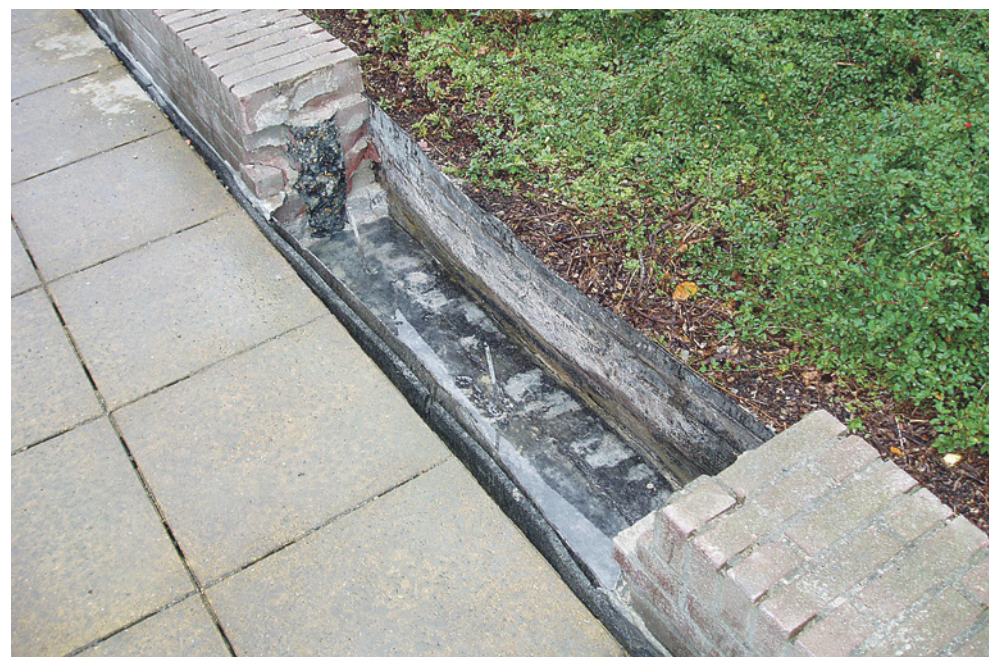
Plaatselijk verwijderde scheidingsmuur.

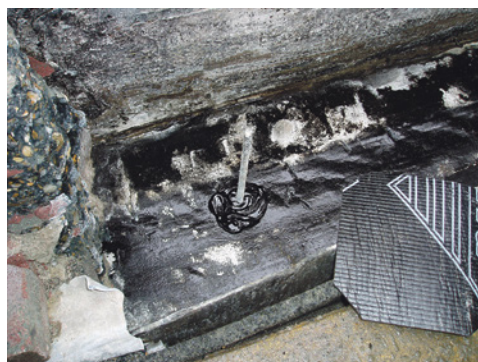
Herstel bij doorvoer stekeind.

Als eerste is besloten de tuinmuur te verwijderen, een grote ingrijpende klus. Herstel heeft bestaan uit het aangieten van de dakbedekking rondom de stekken van de betonmuur. Omdat een periode met veel regenval werd voorspeld is een proefperiode afgesproken voor het herstellen van de scheidingsmuur. Aan de VvE is gevraagd een logboek bij te houden wanneer er lekkages optraden en of ter plaatse van de stekeinden op dat moment water op de dakbedekking stond. Na verloop van één maand bleken nagenoeg alle lekkages in de parkeergarage opgedroogd terwijl vrijwel continue sprake was van een laag van circa 5 centimeter water op de dakbedekking ter plaatse van de stekeinden. Hierop is besloten de tuinmuur weer te herstellen daar de lekkageoorzaak weggenomen bleek. Gelukkig behoeft niet de gehele daktuin te worden ontgraven en konden hogere kosten worden voorkomen.

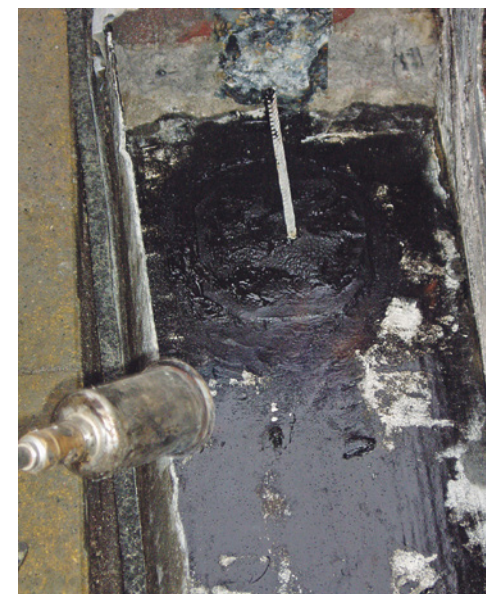
Herstel bij doorvoer stekeind.
