Jong schilderwerk bladdert al weer af

Tekst: Sjang den Ouden, Bureau voor Bouwpathologie BB

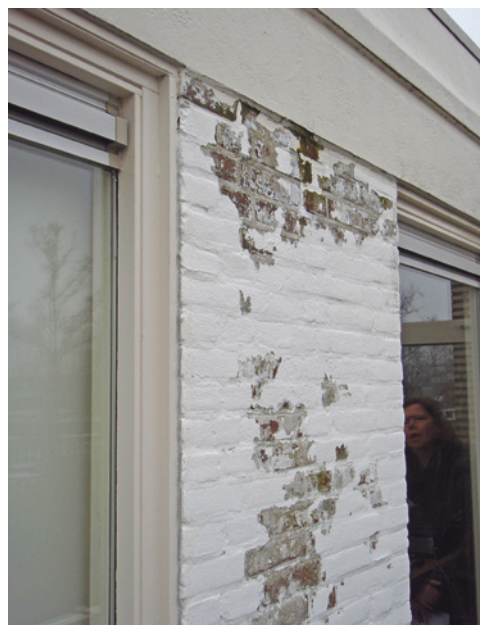
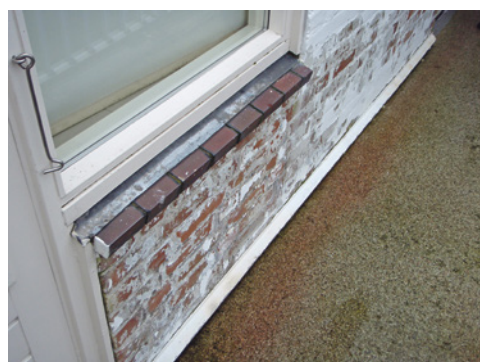
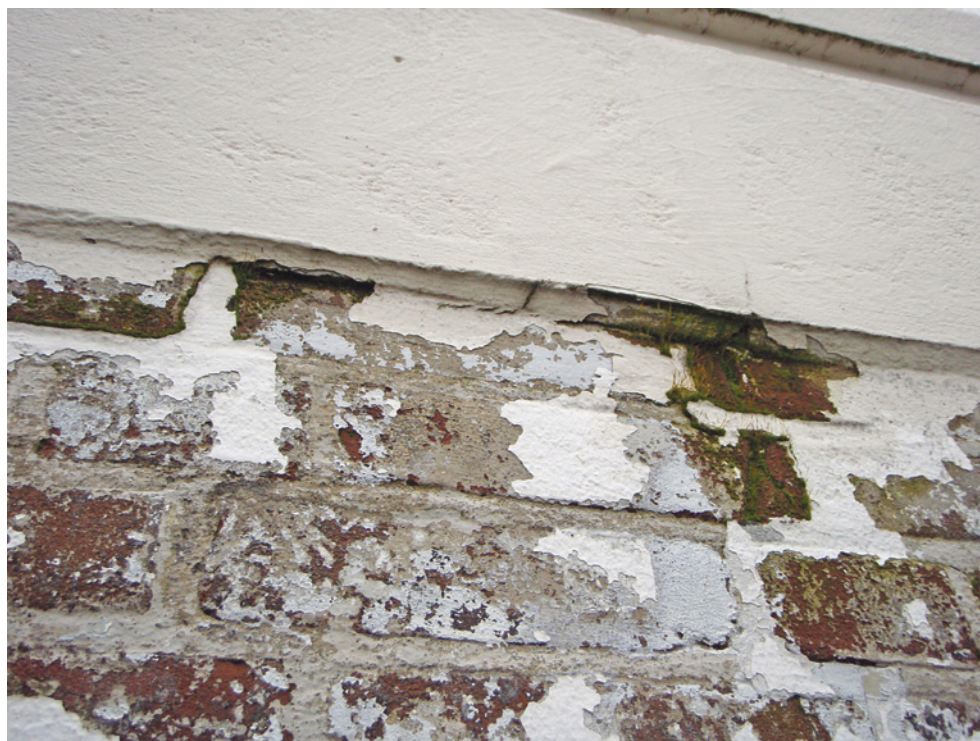
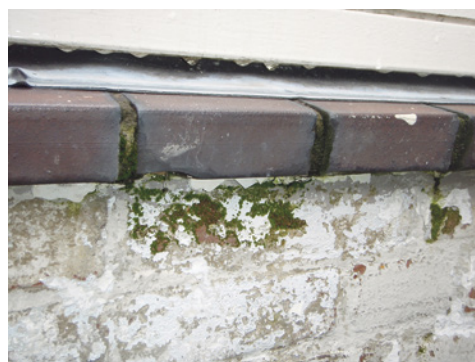
nen dakrand is lichte scheurvorming waarneembaar. Op de gevel is plaatselijk vrijwel geen schilderwerk meer aanwezig. Plaatselijk is alg- en mosaangroei op het metselwerk zichtbaar. Ook op de onderliggende gevel, van de onderburen, blijkt het schilderwerk af te bladderen. De coating op de vloer van het balkon zit nog wel vast. Wanneer ter indicatie plaatselijk de gevel met water wordt besproeid dan blijkt het water te worden opgezogen in de voegen van de raamdorpelstenen. Dit gebeurt zelfs zo sterk dat aan de binnenzijde van de gevel, achter de radiator de vochtigheid van het metselwerk na tien minuten meetbaar sterk toeneemt. Ook ter hoogte van de aansluiting van de gevel op de dakrand wordt water langs de gevel afgevoerd en is geen afdruiprand aanwezig. Het water wordt in de daar aanwezige scheuren opgezogen.

Schade schilderwerk.

voeg tussen de raamdorpelstenen is dusdanig slecht dat deze plaatselijk helemaal is verdwenen. De overige voegen zijn zeer poreus. Door het schilderwerk op de gevel heeft dit metselwerk veel minder snel aan de buitenzijde kunnen opdrogen en uitdampen. Dit heeft voor een versterking van de vochtdoorslag gezorgd. Ter plaatse van de hoeken van de raamdorpelstenen is dit effect nog wat sterker.

Ter plaatse van de dakrand is door een werkingsverschil tussen het metselwerk en de betonnen dakrand een klein scheurtje in het schilderwerk ontstaan. Op deze plaats is ook water in het metselwerk gekomen, achter het schilderwerk.

Herstel dient minimaal te bestaan uit het geheel kaal maken van de gevelstenen. Ook moet de voeg tussen het metselwerk en de betonnen dakrand worden uitgeslepen. De scheuren in de betonnen dakrand moeten worden dichtgezet en de raamdorpelstenen moeten, inclusief voegen, worden vervangen. Dat geldt ook voor het voeglood aan de onderzijde van de gevel. Hierna dient de gevel opnieuw te worden geschilderd met een ademende verf waarbij de voegen moeten worden afgekit met een elastische kit. Op de dakrand, boven het metselwerk kan een extra afdruiprofiel worden aangebracht om inwatering extra tegen te gaan.

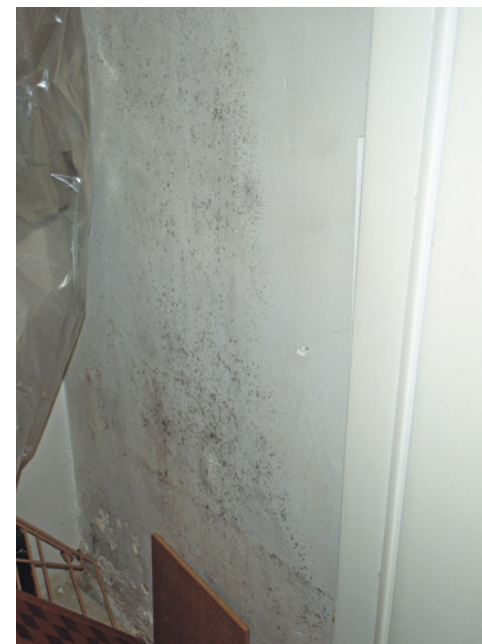
Schade onderburen.

werk aanwezige vocht achter het voetlood (als voeglood uitgevoerd) langs te trekken. Dit vocht komt door scheurvorming tussen balkonvloer en binnenvloer, in het metselwerk van de onderburen, waardoor ook hier het afbladderen is begonnen. Het vele vocht in de gevel heeft er voor gezorgd dat het schilderwerk is afgebladderd. Dat dit zo snel heeft kunnen gebeuren ligt in het feit dat de meest kritische aansluitingen van het schilderwerk niet zijn meegenomen in de afwerking van gevel en balkon. Op dit werk had slechts een garantie op gebreken in zeer korte tijd kunnen worden afgegeven door de sterke inwatering en de slechte waterkering van de verschillende aansluitdetails.
