Verborgen wandafwerking

Tekst: mw. N.S. van der Palm
Bureau voor Bouwpathologie BB
te Montfoort
Onafhankelijke visie op Bouwgebreken
en Geschillen
www.bouwpathologie.nl

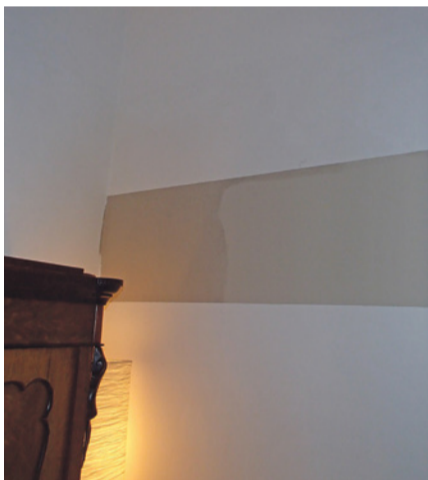
zijn vochtsporen zichtbaar op een hoogte van zo'n 1,80 meter boven de vloer. Op de wand is verkleuring en uitbloeiing zichtbaar op beide wanden. Deze sporen tonen zich niet over de gehele woningscheidende wand, maar alleen over een lengte van zo'n 2 meter, gerekend vanaf de binnenwand tussen de woonkamer en de toilet. Tevens zijn de vochtsporen niet aanwezig tot of vanaf het plafond, maar over een brede strook op een hoogte van circa 1,80 meter boven de vloer. De wand van het toilet, grenzend aan de woonkamer en waarop de vochtsporen aan de andere zijde aanwezig zijn, is tot aan het plafond voorzien van wandtegels en vertoont geen gebreken. Ook in het plafond van het toilet zijn geen

De oorzaak van de vochtsporen op de betreffende wanden zijn te verklaren door de aanwezigheid van optrekkend vocht. Het metselwerk van de betreffende wand staat in contact met (grond-)water, zoals de woningscheidende wand dit ook doet en hiertegen is behandeld. Vocht zoekt in principe de weg van de minste weerstand, dus indien er geen dampdichte lagen aanwezig zijn, dan komt dit tot uiting boven de vloerplint. Op het betreffende wanddeel is een betonemaille aanwezig. Dit materiaal heeft een dusdanige dampdichte eigenschap dat vocht niet ter hoogte van de vloerplint kan uitdampen, maar verder optrekt en pas boven de betonemaille tot uiting komt. Dit verklaart ook de hoogte van de vochtsporen. De strakke aftekening van de vochtsporen op de betreffende wand kenmerkt dus de bovenkant van de betonemaille.

Ondanks het injecteren van de woningscheidende wand is toch nog sprake van optrekkend vocht. Dit kan worden verklaard doordat het eenmalige injecteren niet afdoende is gebleken vanwege de staat van de gemetselde funderingswanden of dat de injectiewerkzaamheden eenzijdig zijn uitgevoerd. In de naastgelegen woning is mogelijk alleen een voorzetwand geplaatst en is de woningscheidende wand niet geïnjecteerd.

Vochtsporen woningscheidende wand.

Herstel van de vochtsporen dient te bestaan uit het opnieuw injecteren van de woningscheidende wand tegen optrekkend vocht, waarbij dit aan weerszijde van de woningscheidende wand uitgevoerd moet worden om herhaling van de huidige problematiek te voorkomen. Hierna kunnen de wanddelen voldoende drogen en kan de wandafwerking conform het bestaande worden hersteld.

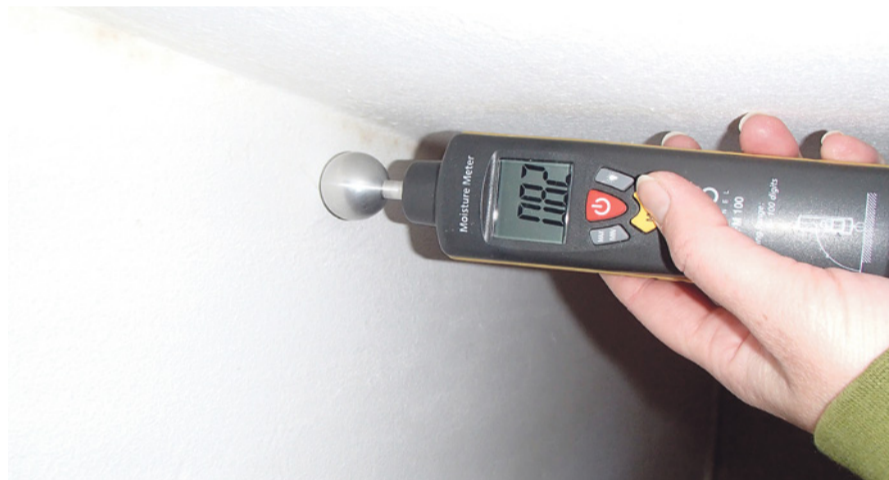
Vochtmeting.

Tijdens het onderzoek zijn vochtmetingen gedaan om te bepalen of de vochtsporen op de woningscheidende wand ook daadwerkelijk nog vochtig zijn. Dat bleek in ruime mate zo te zijn. In de onderzijde van de woningscheidende wand zijn gaten aanwezig, die duiden op eerder uitgevoerde injecteringen tegen optrekkend vocht. Uit vochtmetingen blijkt ook dat op het wanddeel onder de vochtsporen het vochtgehalte geen expliciete afwijkingen vertoont. Ook boven de vochtsporen, ter hoogte van het plafond is het vochtgehalte van de wand niet uitzonderlijk te noemen. In de douchehoek van de naastgelegen woning tonen vochtmetingen ook aan dat er geen sprake is van een lekkage vanuit deze ruimte.

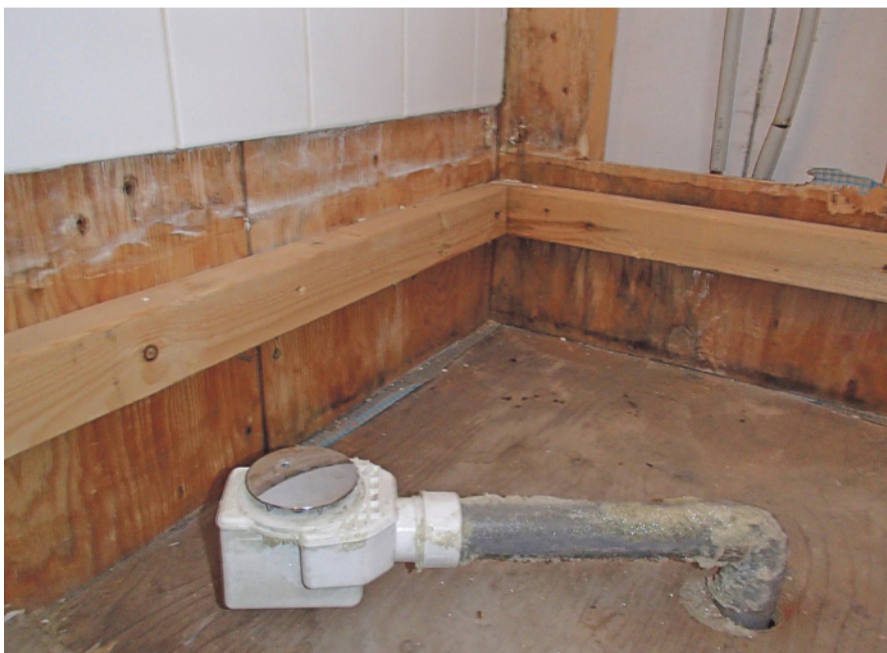
aangebracht met hierop het wandtegels. Er worden noch op de wand noch op de vloer van de douchehoek vochtsporen geconstateerd. Ook het zichtbare leidingwerk vertoont geen gebreken. De doucheafvoer is in de houten badkamervloer verwerkt en aangelegd richting de wastafel aan de andere zijde van de badkamer. Op de begane grond van de naastgelegen woning zijn voorzetwanden tegen de woningscheidende wand geplaatst, waarop/waardoor de vochtsporen, die zich tonen aan de andere zijde van de wand, niet zichtbaar zijn. Wel is in de naastgelegen woning optrekkend vocht waargenomen ter plaatse van de betegelde wand in de keuken.

Ontmantelde douchehoek.

gebreken zichtbaar. In de naastgelegen woning is ter hoogte van de vochtsporen een badkamer aanwezig. Achterin deze badkamer is de douchehoek gerealiseerd, die aanwezig is ter hoogte van het toilet in de andere woning. De doucheruimte is ontmanteld, waarbij het leidingwerk zichtbaar is, maar ook de houten vloer achter de voorzetwand, die tegen de woningscheidende wand is

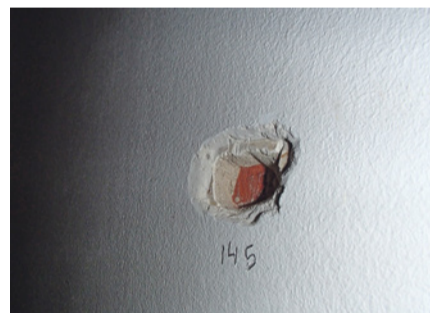
Uit een ingeziene bouwtekening blijkt dat op de locatie van de huidige vochtsporen voorafgaand aan de renovatie van de woning een badkamer was gesitueerd. Na het verwijderen van een deel van het pleisterwerk op de wand, waarop de vochtsporen aanwezig zijn, blijkt dat achter het pleisterwerk nog een andere afwerklaag is aangebracht op het daarachter aanwezige metselwerk. Vochtmetingen van het metselwerk toont een verhoogd vochtgehalte aan. De afwerklaag achter het pleisterwerk blijkt een geëmailleerde mortellaag te zijn.

Betonemaille.
