Woning is niet warm te stoken

Tekst: Jos van Leeuwen, Bureau voor Bouwpathologie BB

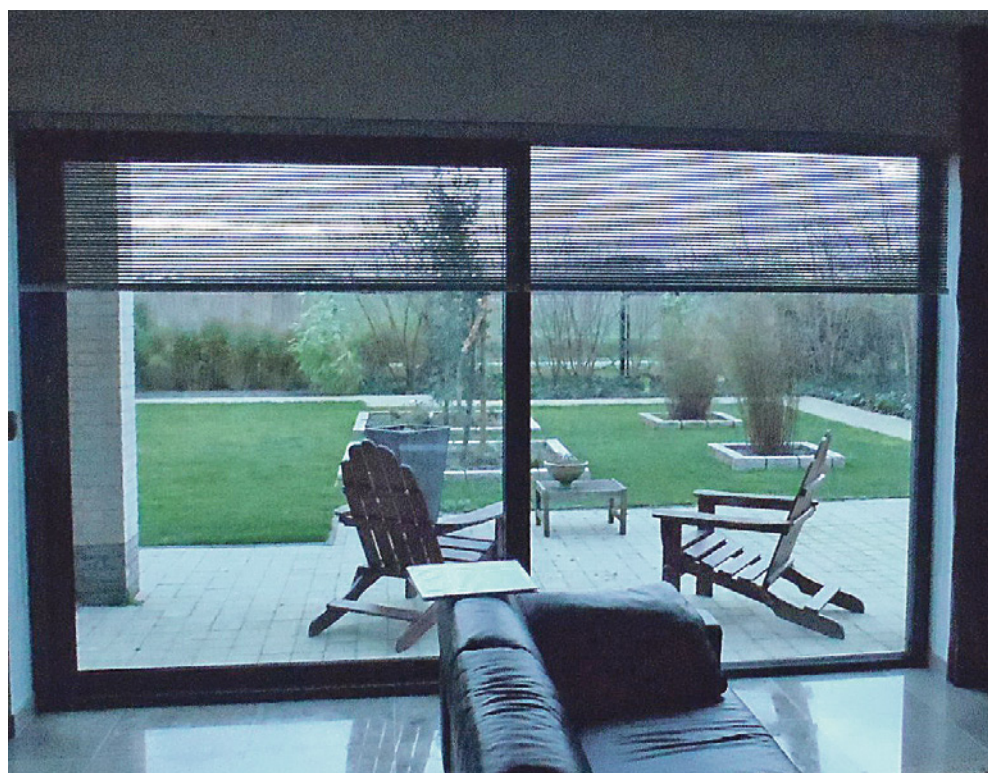
Met een warmtebeeld camera is te zien dat de gevelpuien op zichzelf ook al sterk afwijken in temperatuur en daarom een deel van de afkoeling voor hun rekening nemen.

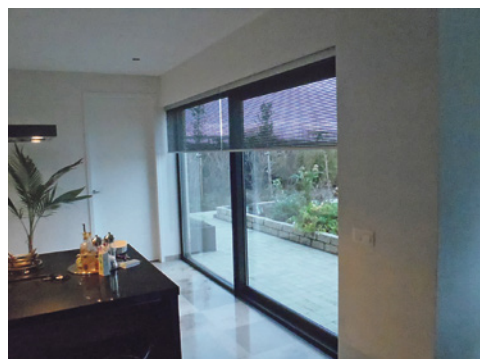
Grote glasoppervlakken in de gevels.

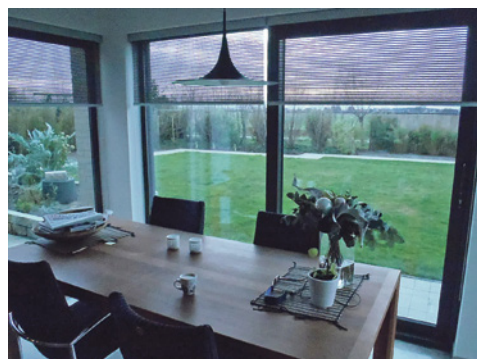
Grote glasoppervlakken in de gevels.

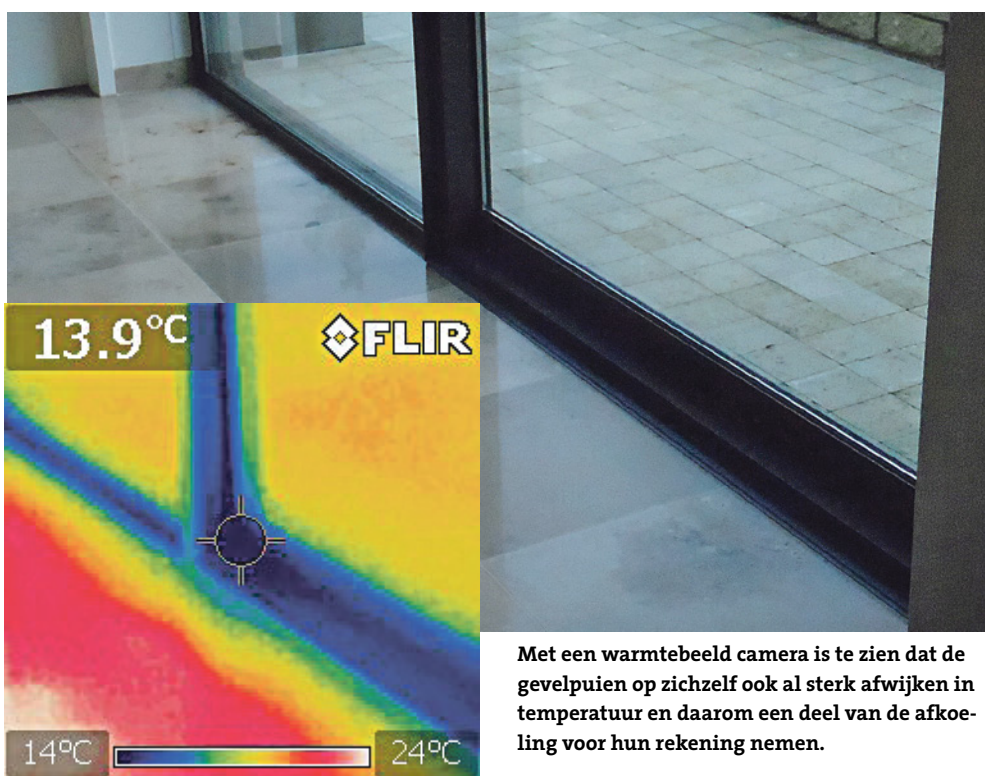
De tocht wordt waargenomen bij de glazen gevelpuien en dan niet alleen bij de schuivende maar ook de vaste delen. Middels een rookproef met rookpen wordt al snel duidelijk dat er geen sprake is van

Rookproef.

tocht via de gevelpuien. De rook wordt niet de ruimte in geblazen maar naar beneden gedrukt. Hier is dus sprake van koudeval. Wanneer de opstijgende warme lucht langs de koude gevelpuien strijkt, koelt de lucht snel af en valt weer naar beneden. Dit geeft een erg onrustige 'koude' lucht beweging die als tocht wordt ervaren. Door middel van een warmtebeeld camera laat de bouwpatholoog de eigenaren zien dat de gevelpuien op zichzelf ook al sterk afwijken in temperatuur en daarom een deel van de afkoeling voor hun rekening nemen.
