Scheurvorming in natuursteen tegelvloer

Vrij snel na de oplevering van de nieuwbouwwoning verschijnen er scheuren in de tegelvloer op de begane grond. Na onderzoek blijkt de scheurvorming afkomstig uit de ondergrond en dan met name uit de constructieve begane grondvloer. Bij een betere inschatting van de beperkingen van de ondergrond vóór het aanbrengen van het tegelwerk, had deze scheurvorming kunnen worden voorkomen.

Tekst: Jos van Leeuwen
Bureau voor Bouwpathologie BB

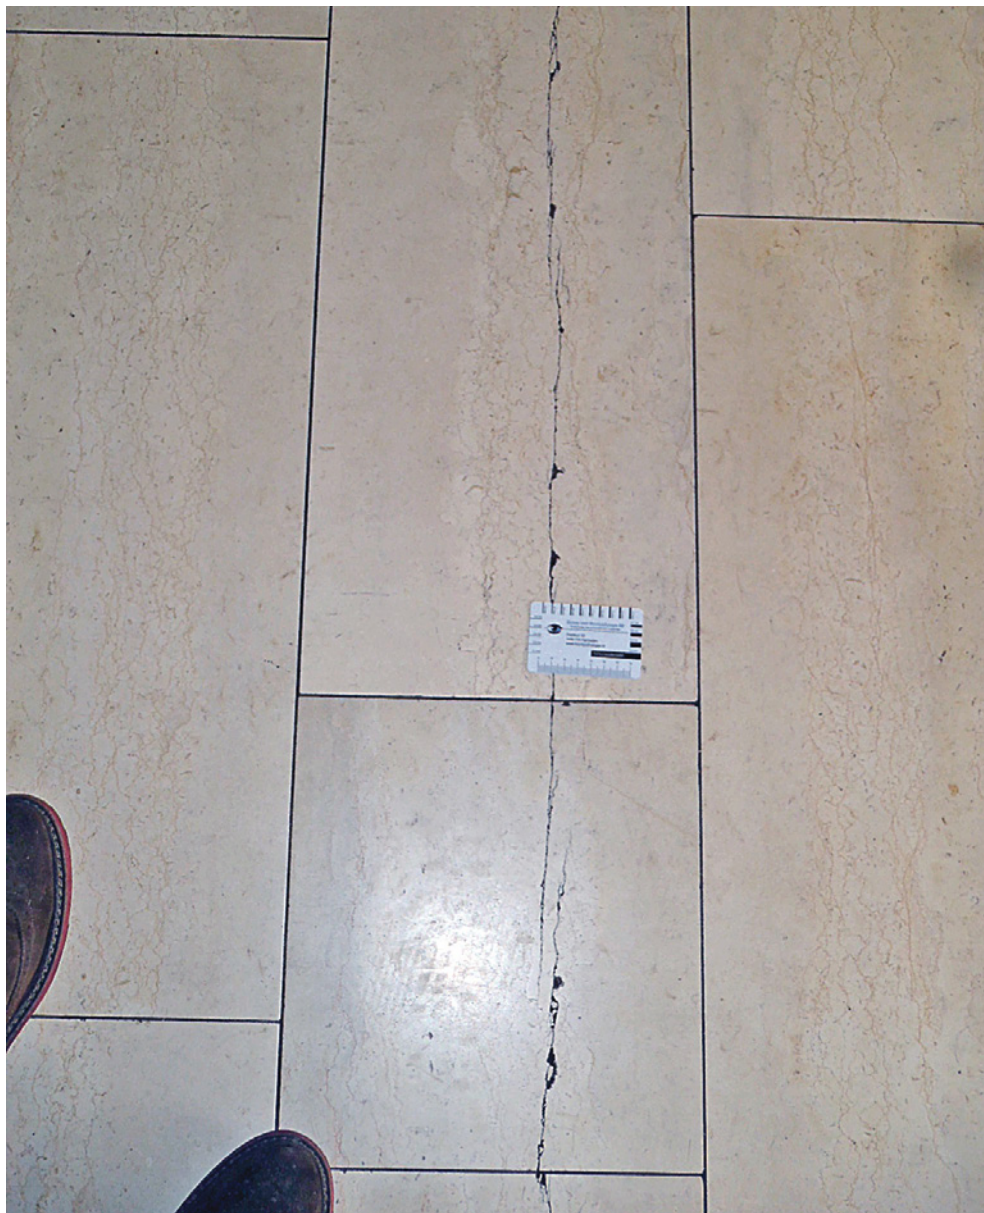
Wanneer de bouwpatholoog de woning betreedt vallen direct de scheuren op. Het betreft haarscheuren waarin plaatselijk de

natuursteen is afgebrokkeld. Incidenteel is sprake van splinters natuursteen. Ook is er sprake van een plaatselijk niveau verschil in het oppervlak van de vloertegels aan weerszijden van de scheurvorming. Na het globaal inmeten en het vastleggen van de scheurvorming wordt de kruipruimte bezocht. De constructieve vloer is opgebouwd uit zogenaamde ribcassette vloerelementen. De kruipruimte is opgedeeld in meerdere compartimenten. Na wat controle- en meetwerk wordt vastgesteld dat

de scheuren zich voordoen op de plaats van elementnaden en de overgangen tussen verschillende vloervelden, de verschillende compartimenten. De dekvloer blijkt ongewapend direct op deze elementen te zijn aangebracht en dus niet zwevend te zijn uitgevoerd. Doordat de elementen constructief niet gekoppeld zijn, kunnen deze min of meer onafhankelijk van elkaar vervormen. Tevens ontstaat er door verharding en droging enige krimpvervorming van de elementen. Hierbij ontstaat er een scheur in de vulnaad tussen de elementen, die zich doorzet in de dekvloer, niet gehinderd door enige wapening. Een dergelijke vloeropbouw is om die reden dan ook niet geschikt voor directe afwerking met een tegelvloer. Een keramische tegel of een natuursteen tegel maakt dan geen verschil. Het is dan altijd een interessante vraag voor eigenaren wie van de vaklui nu een betere inschatting en voorlichting had moeten of kunnen geven. Had de aannemer nu moeten doorvragen aan de tegelzetter tijdens de oplevering of had de tegelzetter nu een betere inschatting moeten maken en moeten doorvragen bij de aannemer? Beide had in dit geval de scheurvorming in de vloer van de bewoners kunnen voorkomen.

Het herstel van de tegelvloer is mogelijk door het verwijderen van de tegel- en de dekvloer, om vervolgens een gewapende zwevende dekvloer aan te brengen, waarop een nieuwe tegelvloer wordt aangebracht. Dit herstel van de tegelvloer is zeer ingrijpend. De gehele vloer, inclusief de zandcement dekvloer, moet dan worden verwijderd. Op de vloerelementen moet een foamlag of een folie gelegd worden, die ook de niveauverschillen opheft. Om opnieuw scheuren te voorkomen is het noodzaak in de nieuwe zandcement dekvloer een 'krimp' wapeningsnet op te nemen. Aan dit wapeningsnet kunnen de slangen van de vloerverwarming vastgezet worden. Op deze wijze wordt er een zogenaamde zwevende vloer gerealiseerd. Ter plaatse van de overgang tussen twee verschillende vloervelden moet in de tegelvloer en onderliggende vloer een dilatatie worden aangebracht.

vorming op termijn, door de eigenaar zelf gekozen voor de optie om enkel de gescheurde tegels te vervangen en hierin een dilatatievoeg te laten zagen. De dilatatievoeg is afgewerkt met een kitvoeg. Rond de scheurvorming in de ondervloer zal op termijn opnieuw dus onthechting of scheurvorming kunnen optreden. Het risico van breuk in de vloerverwarming nog daar gelaten.

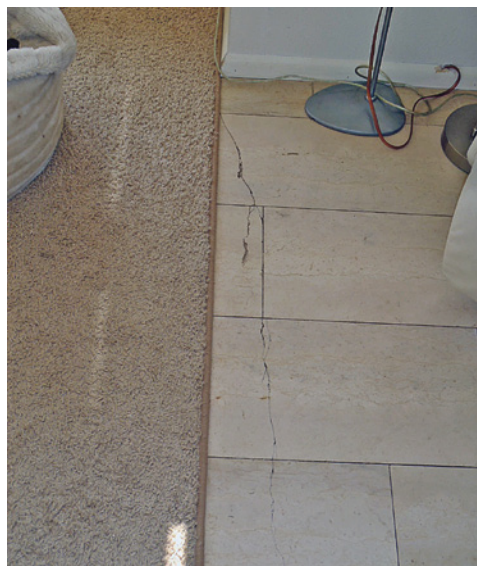
zaamheden aan de vloer heeft uitgevoerd, de zandcement dekvloer samen met de aannemer op onvolkomenheden nagezien en als voldoende geaccepteerd. Hiermee was voor de aannemer de begane grondvloer aan de eigenaar opgeleverd. De tegelzetter heeft hierop de sleuven voor de vloerverwarming in de opgeleverde dekvloer gezaagd en gefreesd. Vervolgens zijn de sleuven weer gevuld met een natte zandcementmortel. Hierna zijn de tegels in het afgesproken patroon gelegd en ingewassen. Na enige tijd merkte de eigenaar donkere lijnen in de tegelvloer op, die zich met de tijd doorontwikkelde tot haarscheuren en zelfs breder dan dat. Plaatselijk begonnen de randjes van de scheuren zelfs af te brokkelen.
