Lekkende dakserre

Een jaar na oplevering van een 'dakserre' begint het in de ondergelegen slaapkamer te lekken. Bij ongeveer elke regenbui ontstaat een lekkage. Uit onderzoek blijkt dat de afdichting van de roede op de metalen deklijsten aan de zijanten van de 'dakserre' water doorlaat.

Tekst: Ing. E.P.G. Borgers
Bureau voor Bouwpathologie BB

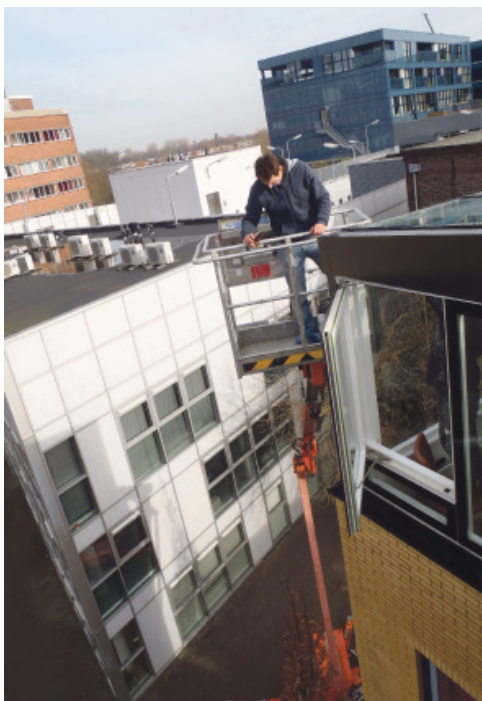
lekt met name aan de door wind belaste zijde. De aansluiting van het glazen dak op de gevel, is voorzien van een gezette metalen kap. Deze metalen kap zit net als het glas geklemd onder de roede van het dak. Echter, aan de zijde van het glas is een rubberen afdichting tussen glas en roede aanwezig en aan de kap zijde is een kitnaad toegepast. Ook blijkt dat de roede enigszins scheef ligt omdat de bovenzijde van de kap iets lager ligt dan de glasplaten. Wanneer de kitnaad met water wordt belast blijkt al zeer snel dat het water tussen roede en metaal door naar binnen treedt, vervolgens over de bovenzijde van de houten constructie omlaag zakt en aan de on-

derzijde naar binnen komt en de lekkage veroorzaakt.

De lekkage is het gevolg van een verweerde kitnaad tussen de metalen afdekkap en de glasroede. Er is getracht de naad met behulp van kit waterdicht te krijgen. Deze kit is echter zeer onderhevig aan werking van de metalen kap. Doordat de kap ook nog eens donker is geschilderd en de 'dakserre' op het westen is georiënteerd, ontstaat veel spanning tussen roede en kap. Als gevolg van inwerking door UV licht verliest de kitnaad haar elasticiteit en gaat de naad open staan.

Het herstel zal moeten bestaan uit het op een andere wijze afdichten van de aansluiting. Het is feitelijk het beste om de aansluiting tussen het glas en de metalen kap, middels een dubbele afdichting af te werken. Ook is het van essentieel belang dat de kap op gelijke hoogte ligt als de bovenzijde van de glasplaat, zodat de roede recht ligt. Wat betreft de noodzakelijke aanpassingen betekent dit dat huidige roede moet worden gedemonteerd, net als de metalen kap. De kap moet middels vulhout op hoogte worden gebracht om hierna de naad af te werken. Dit afwerken moet op navolgende wijze gebeuren: direct over de naad

op het glas en de metalen kap moet een strook plakbitumen worden aangebracht. Dit moet een smalle strook zijn, want hier moet de roede overheen vallen. Vervolgens moet de roede, met aan weerszijden een rubberen strip, over de naad en over de bitumentape aangebracht en vastgezet worden. Om de rubbers tegen uitdroging en verwerking te beschermen kan er nog weer een lijst over de roede heen worden geklikt.
